**PROCES VERBAL DESCRIPTIF PORTANT SUR L'IMMEUBLE DE  
Monsieur ANSELMO Fabrice  
Madame M'FOULA Marie-Yves, épouse ANSELMO**

**LE MERCREDI DIX HUIT SEPTEMBRE DEUX MILLE VINGT-QUATRE**

**Rue Henri Barrelet, et plus précisément RUE DES MARTYRS DU VERCORS, RESIDENCE Parc Saint Louis, Bâtiment E-F, à 13700 MARIIGNANE**

**LOT N° 61:**  
**APPARTEMENT SITUÉ AU REZ-DE-CHAUSSEE CÔTE SUD**

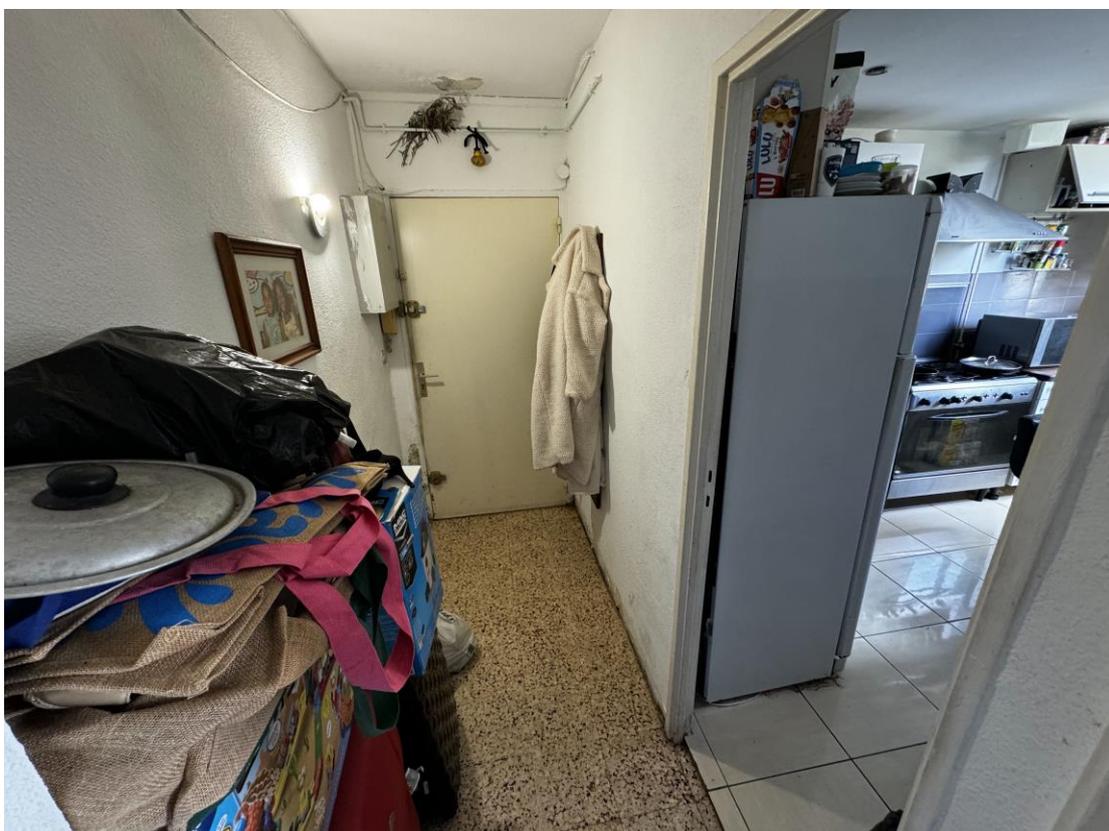
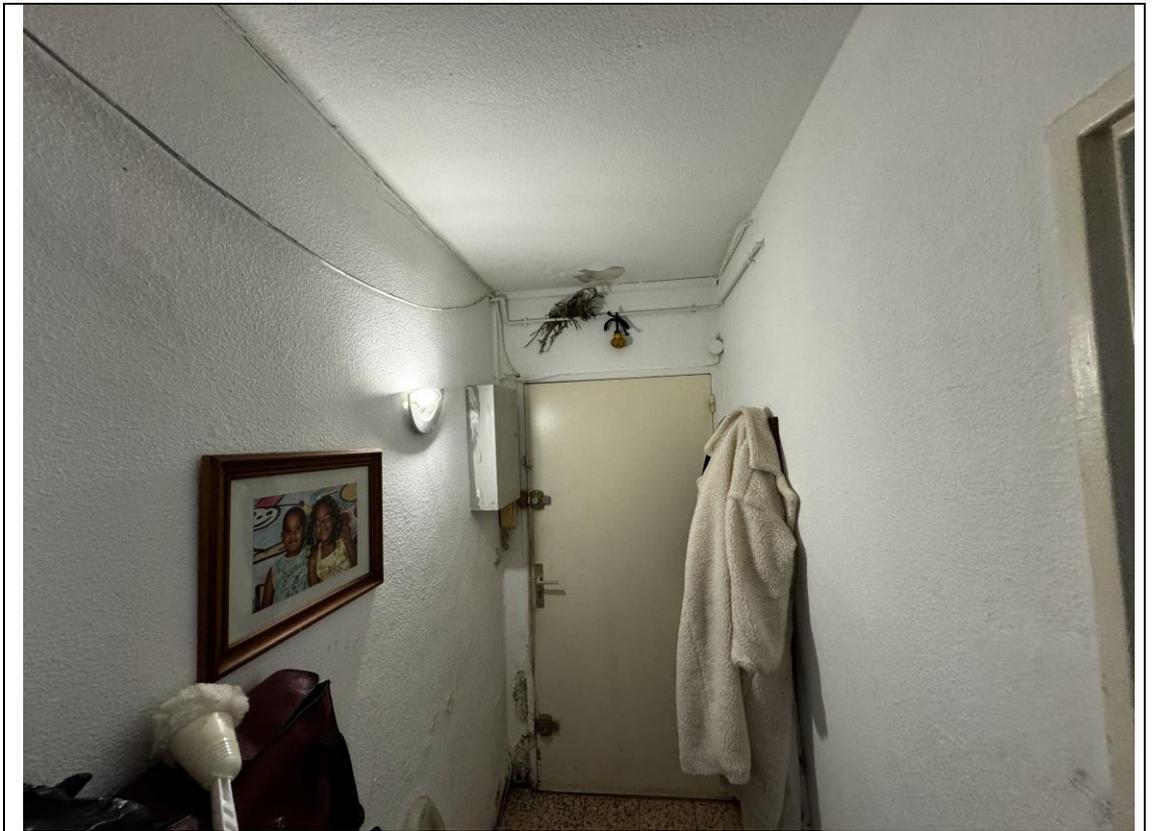
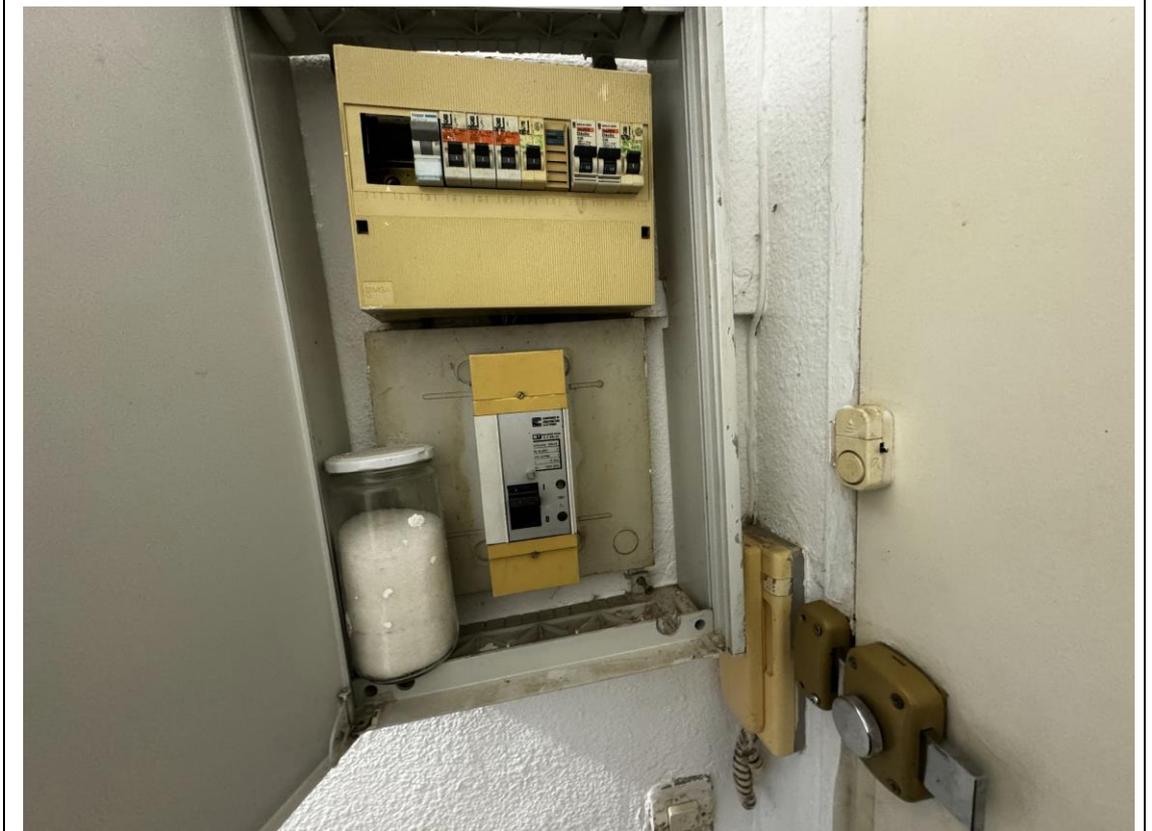
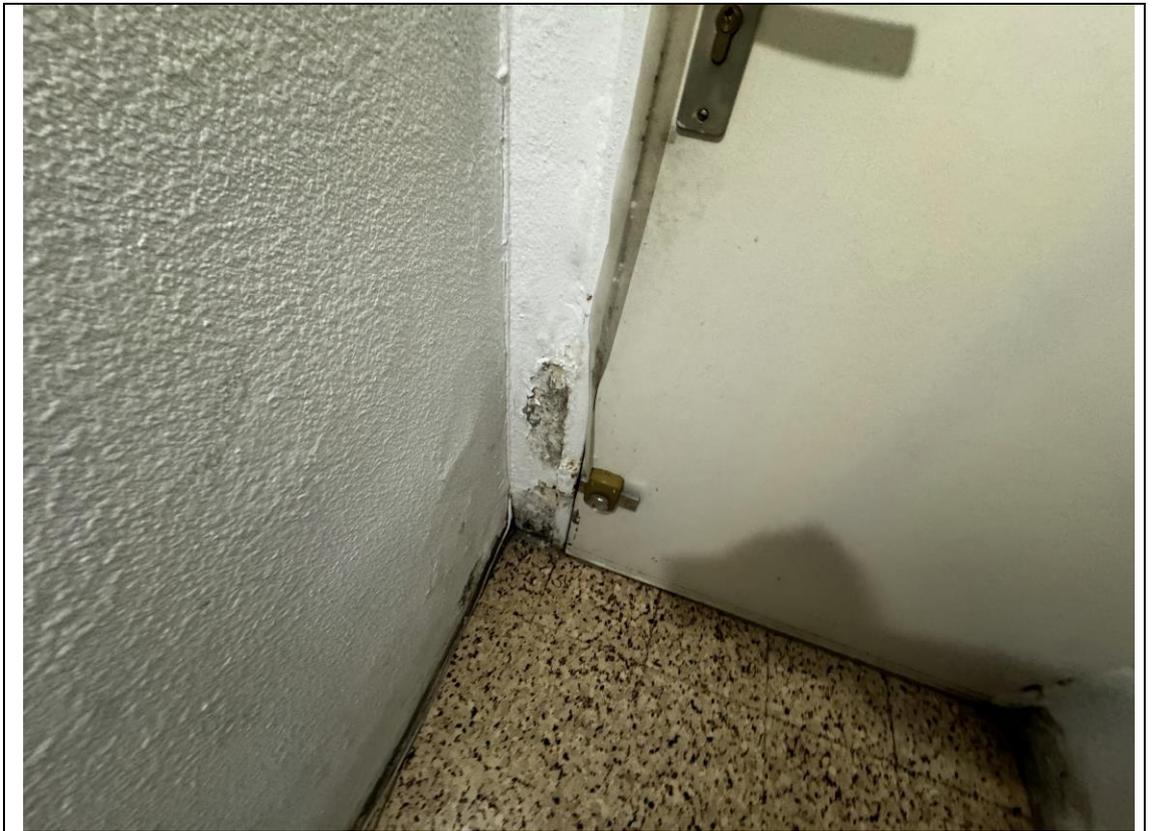
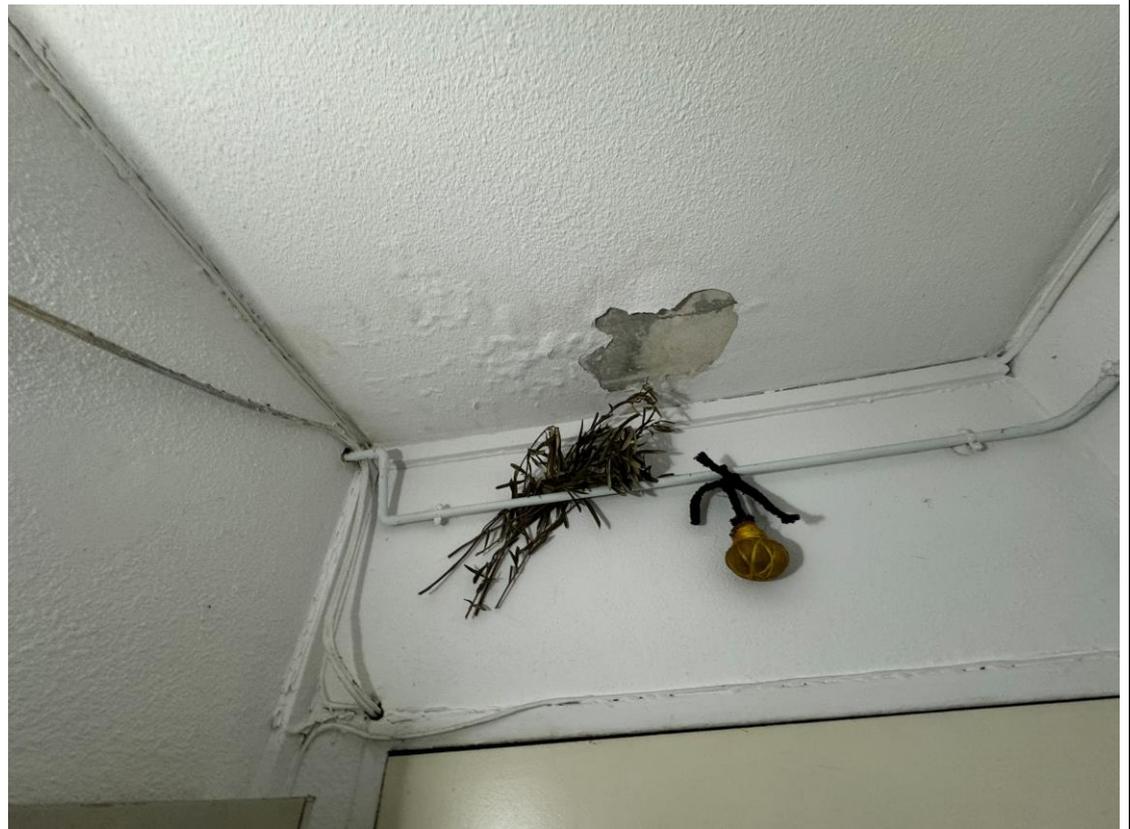
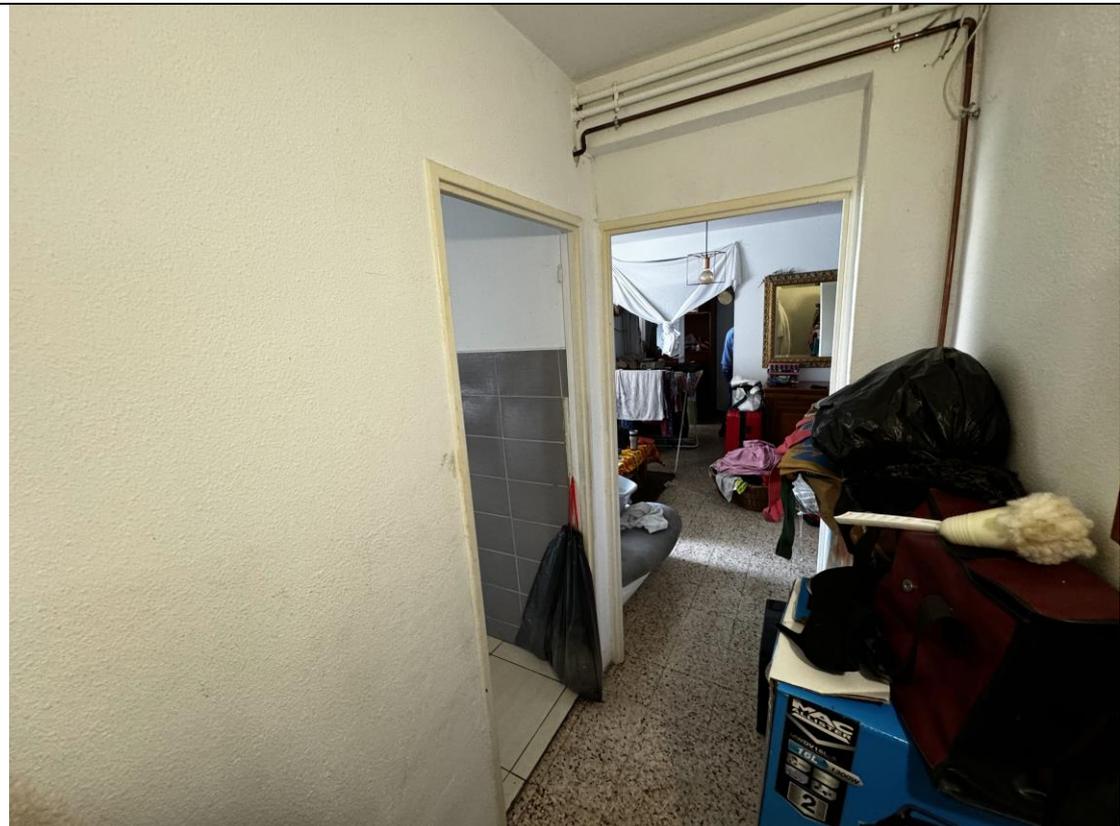
Murs : revêtement peinture vétuste mais à l'état d'usage, présentant des désordres consécutifs à un dégât des eaux côté entrée.

Plafond : badigeon vétuste mais à l'état d'usage, présentant les mêmes désordres côté entrée.

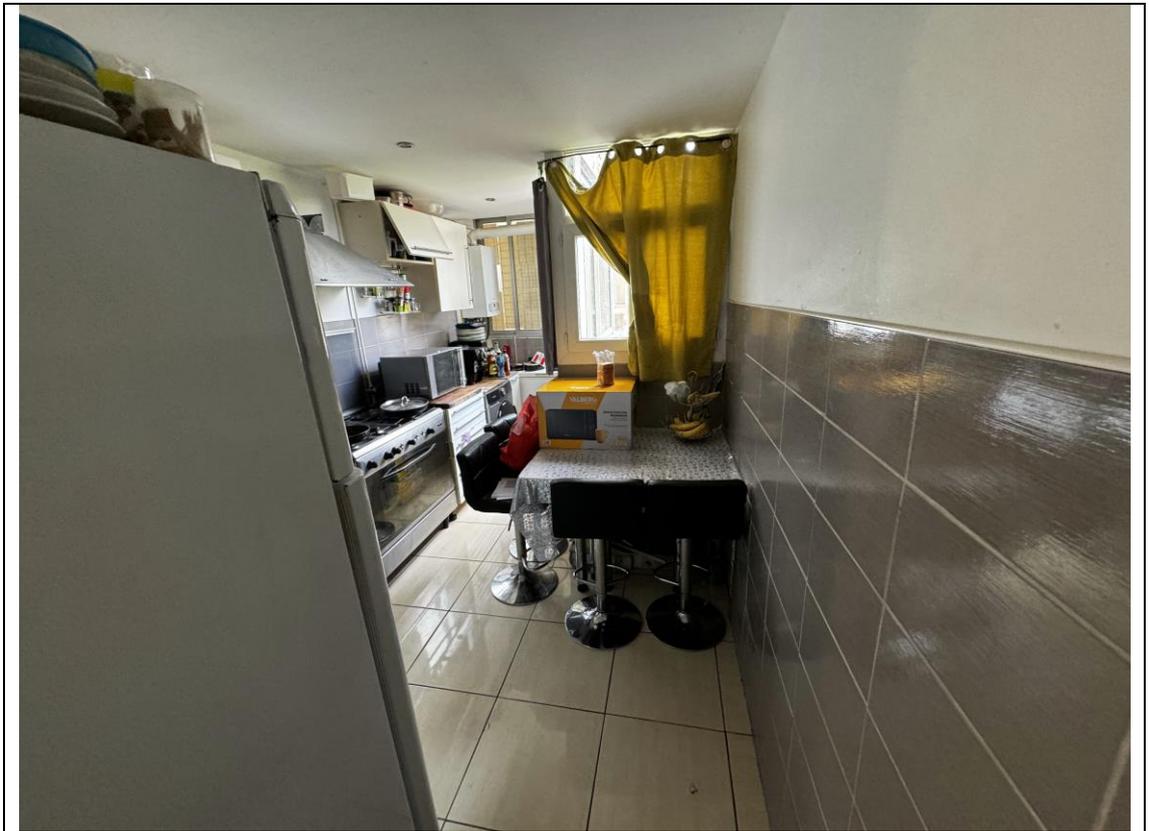
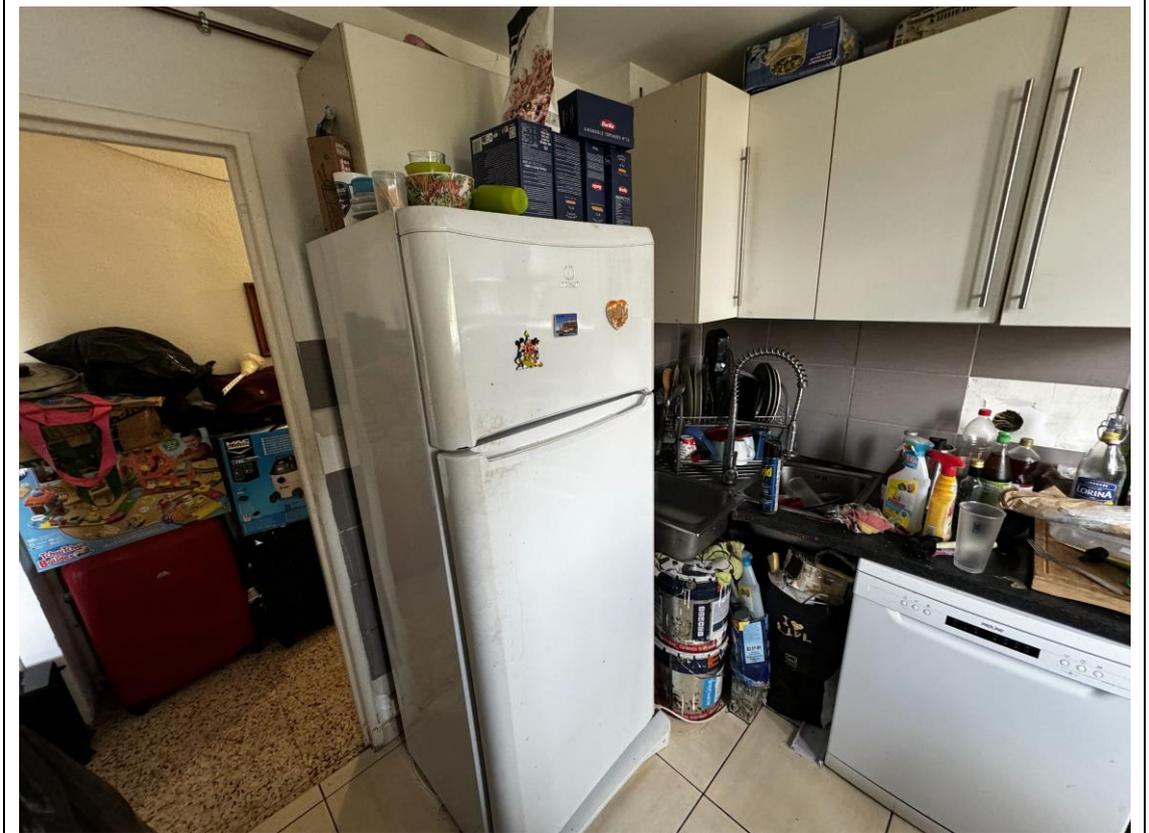
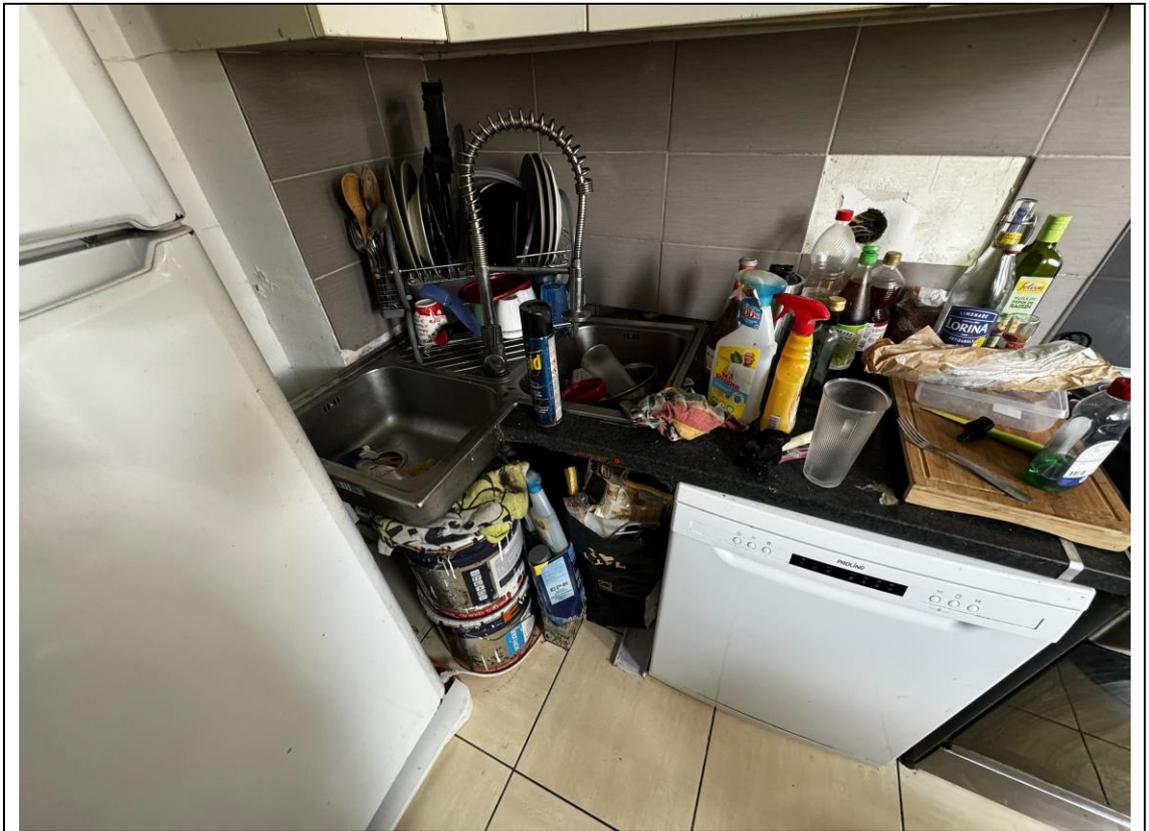
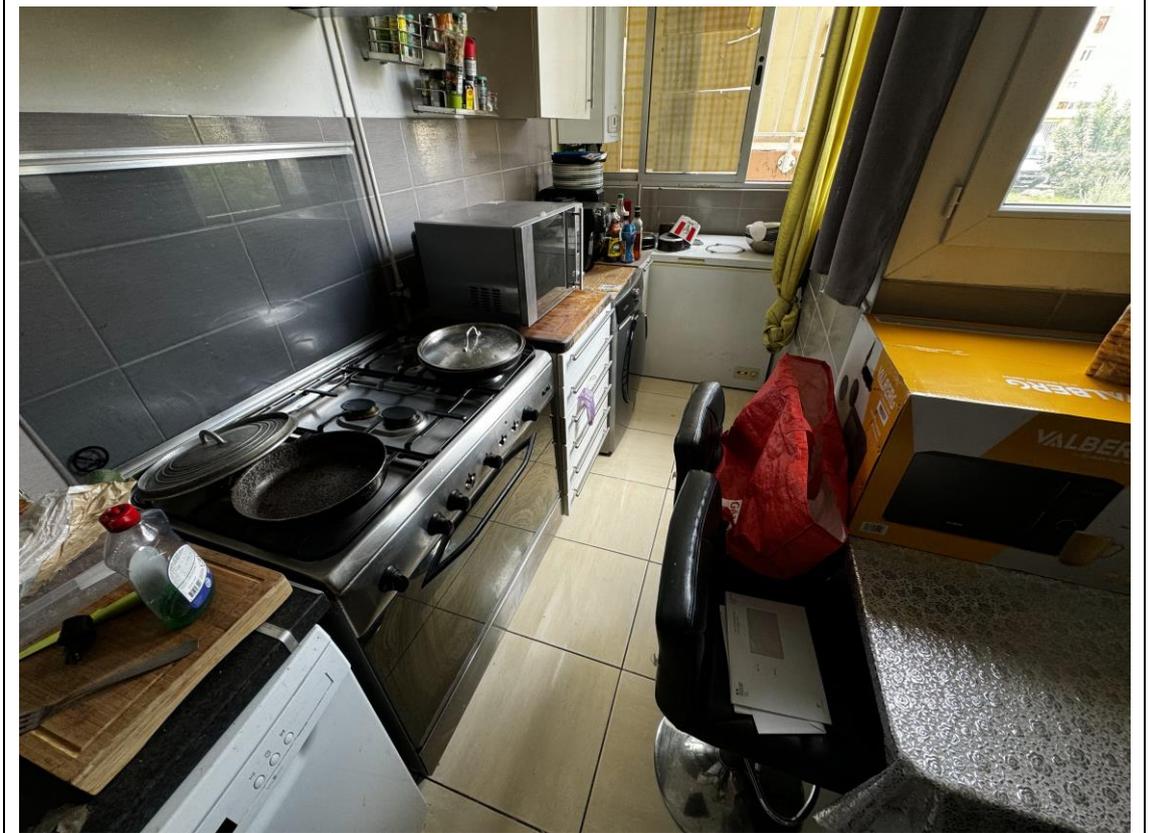
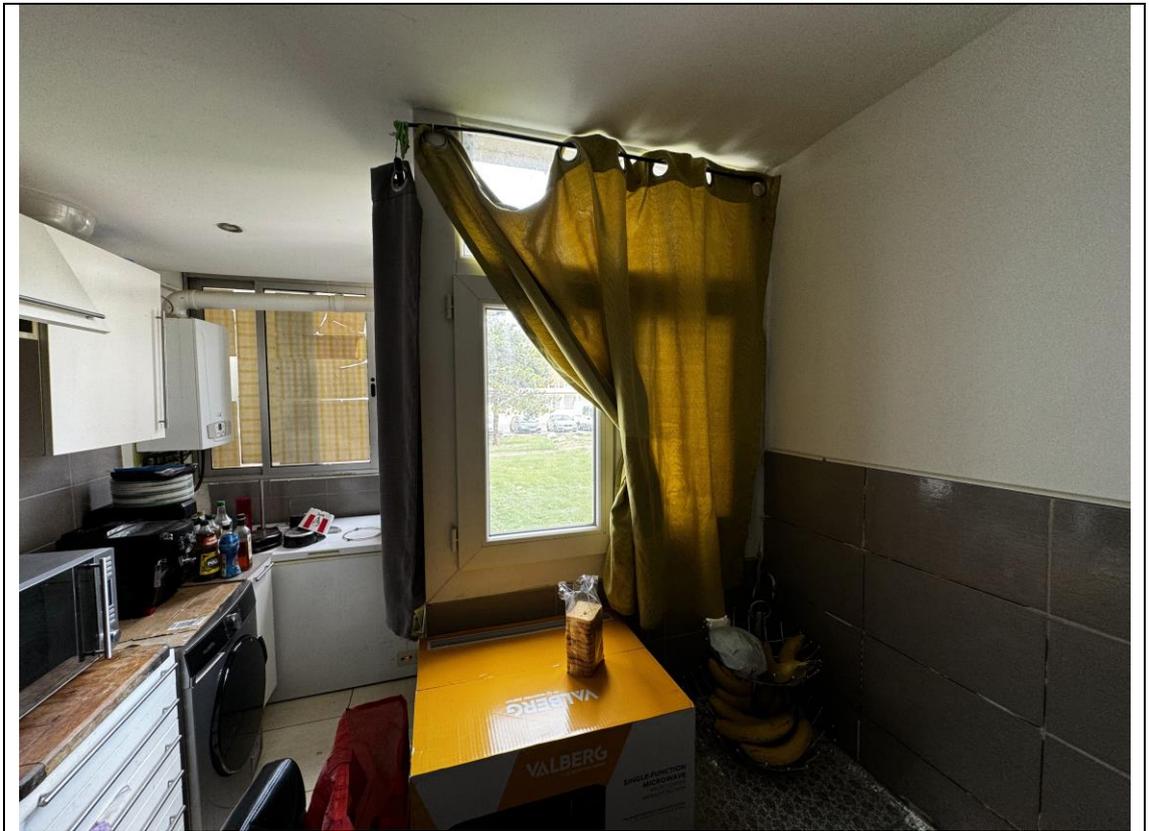
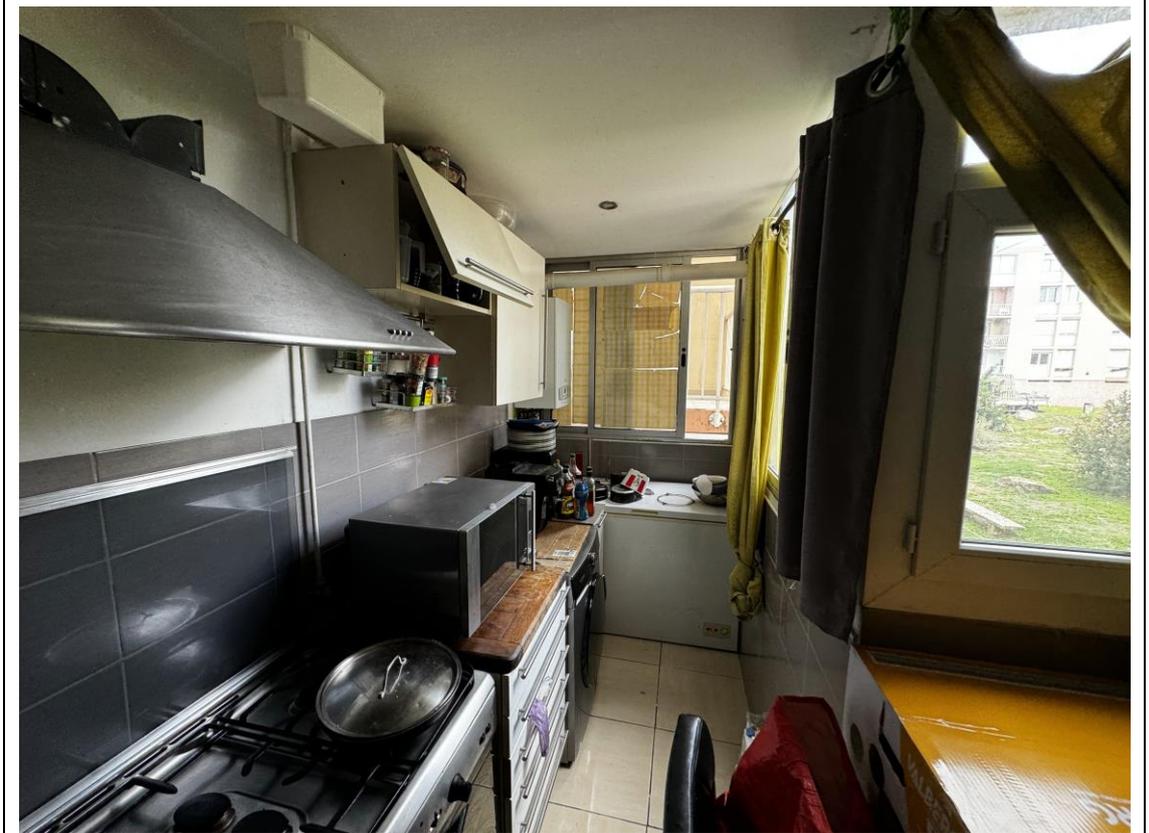
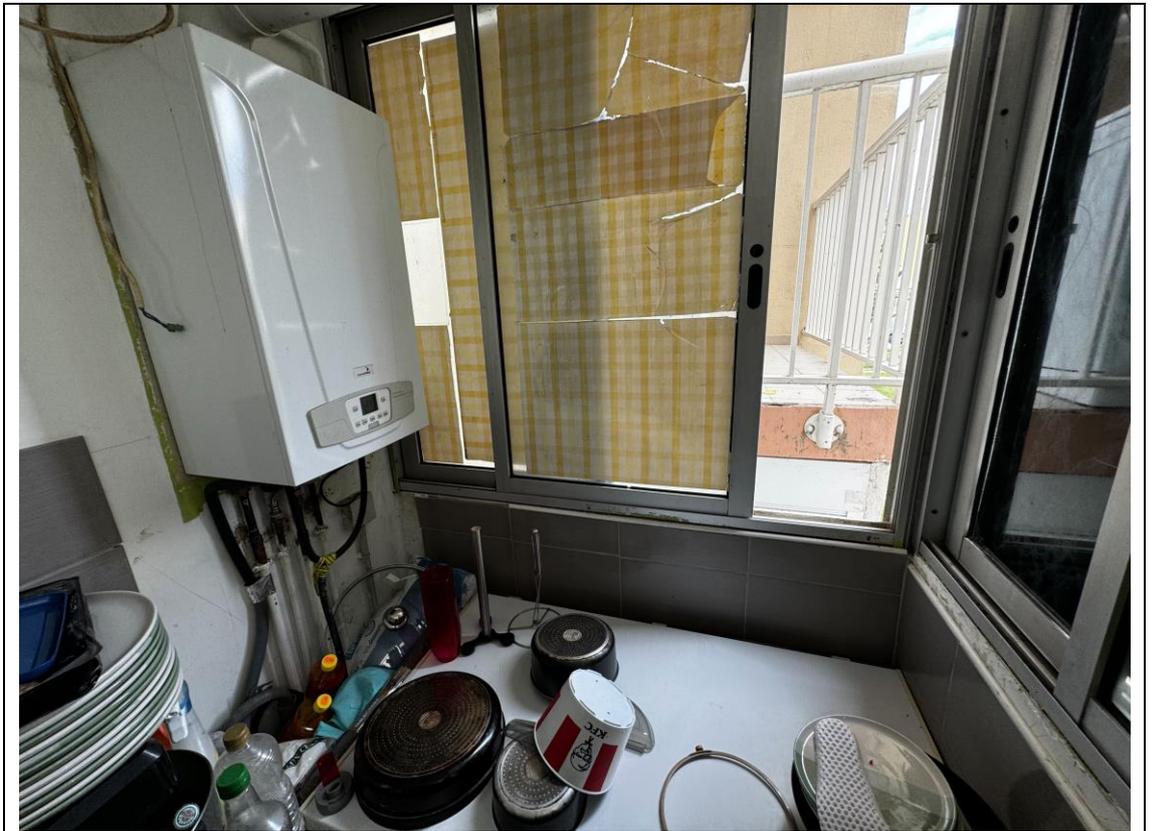
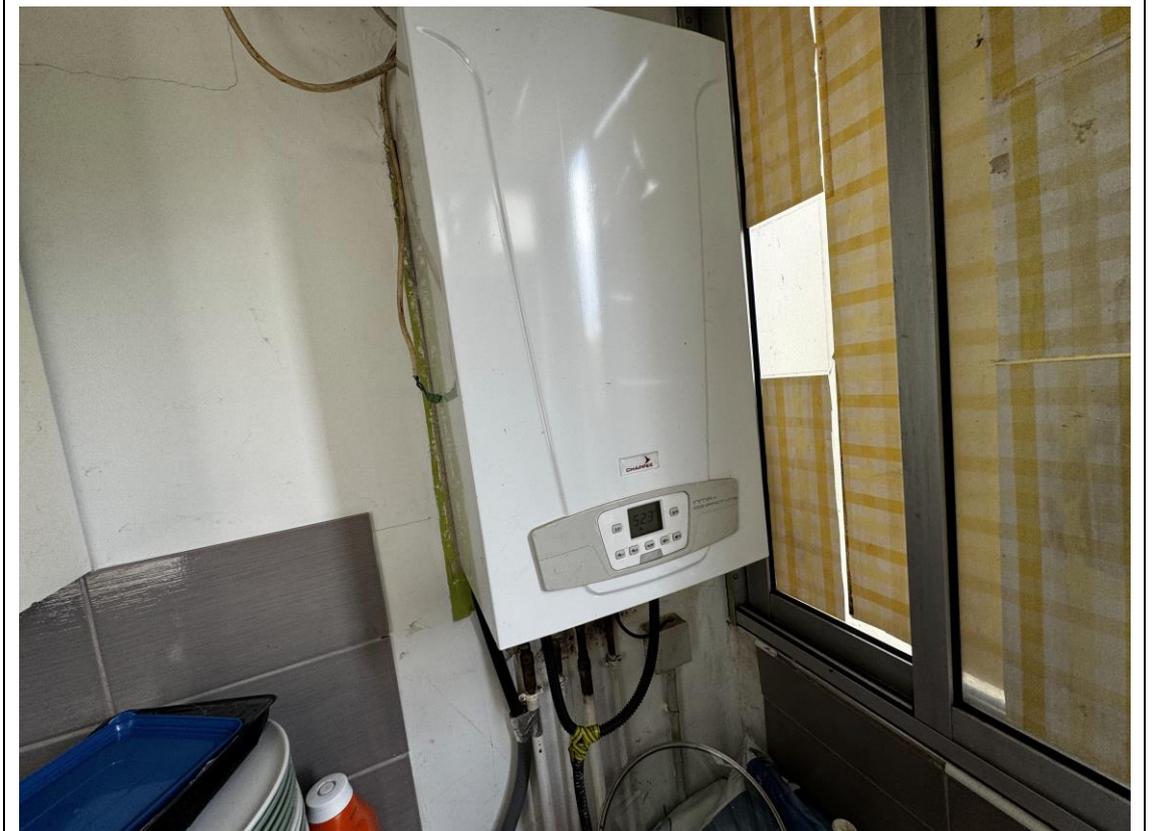
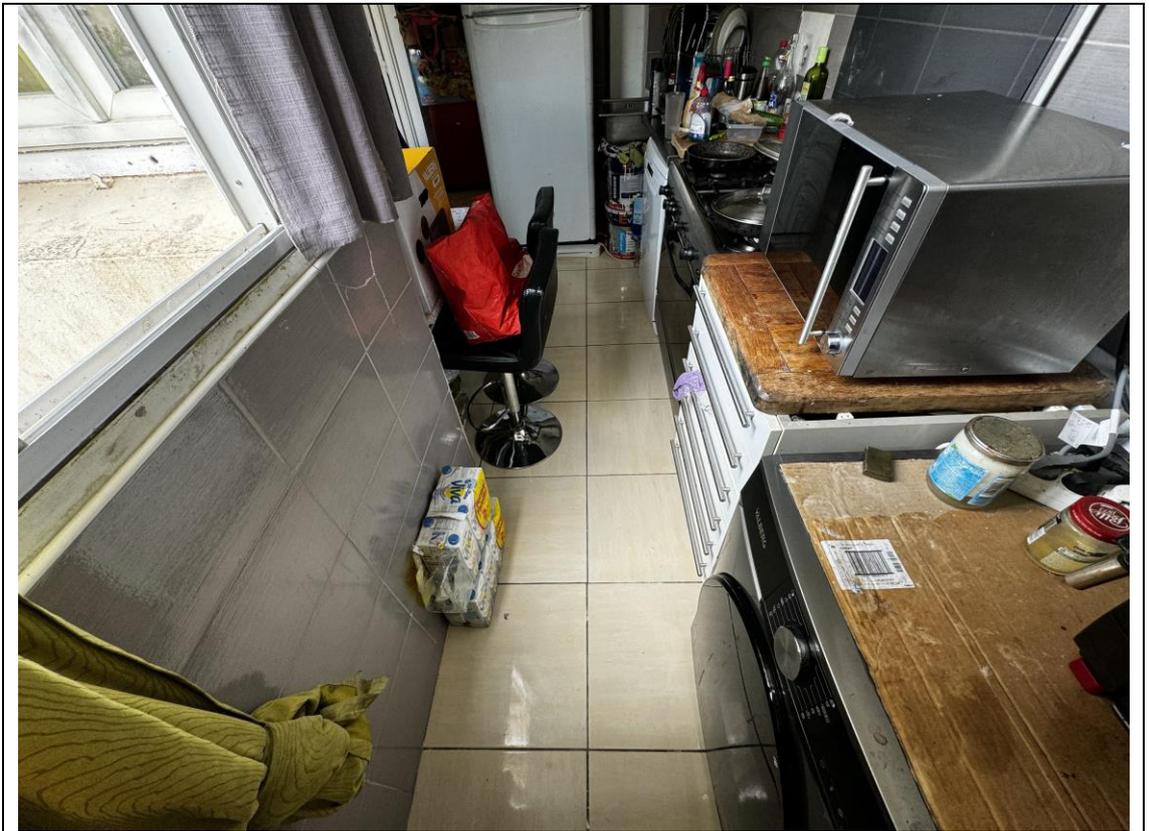
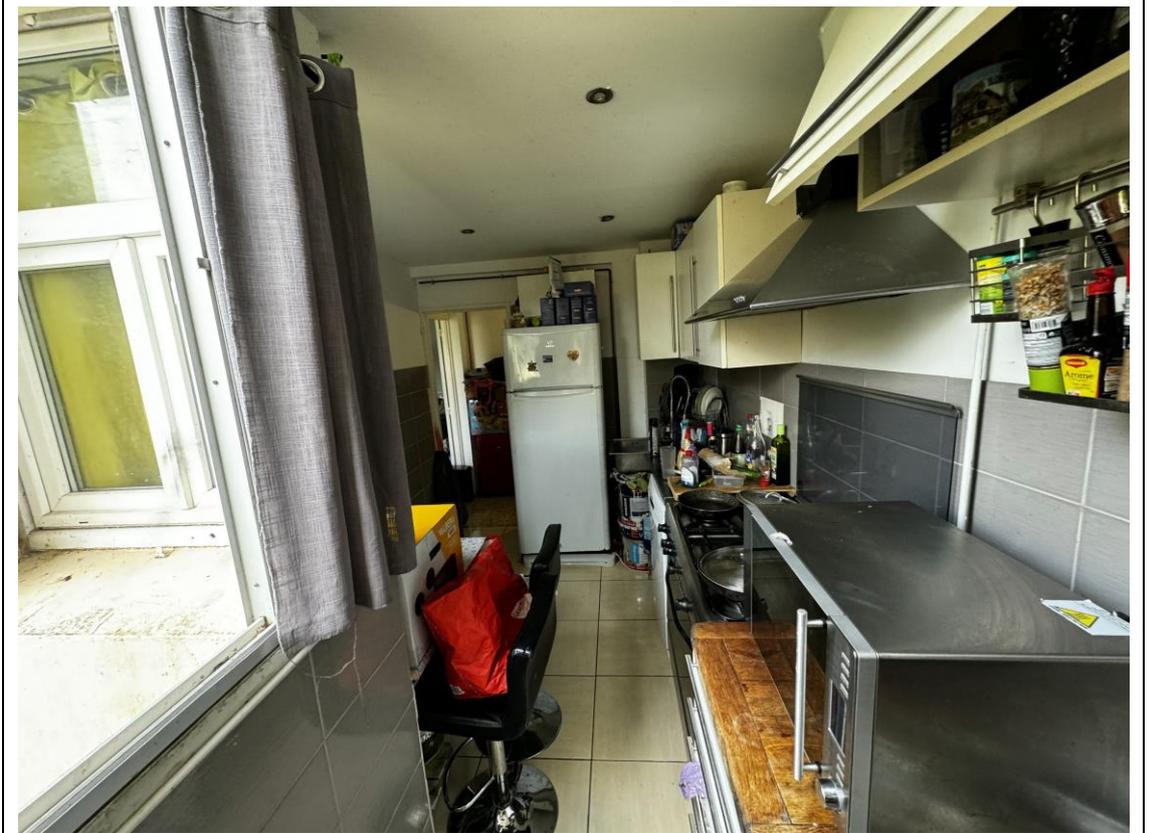
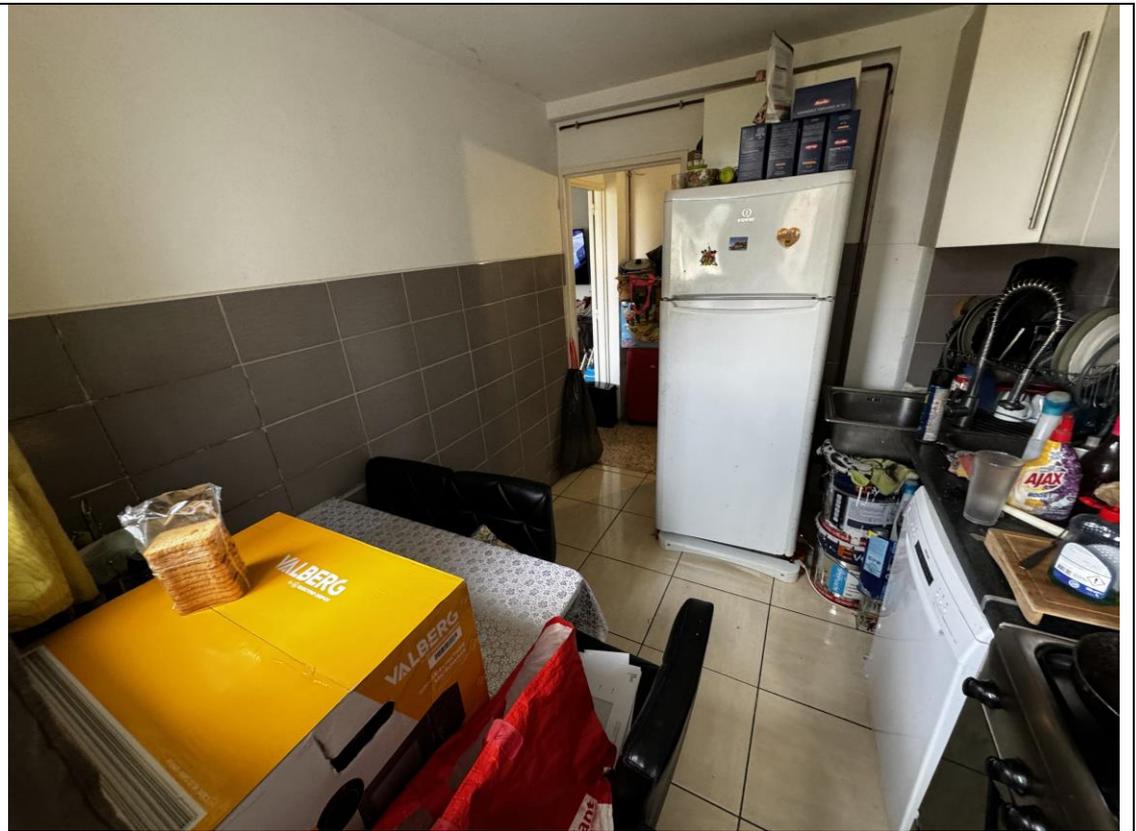
Murs : recouverts en partie basse de faïences récentes à l'état d'usage, même si je note un carreau manquant côté évier, les parties peintes sont en bon état apparent.

La cuisine est aménagée d'un plan de travail hors d'usage surmonté d'un évier d'angle double bac en inox, équipé d'un mitigeur plonge. Des meubles hauts et bas disparates complètent cet aménagement, ainsi qu'une hotte inox et un piano de cuisson avec four intégré.

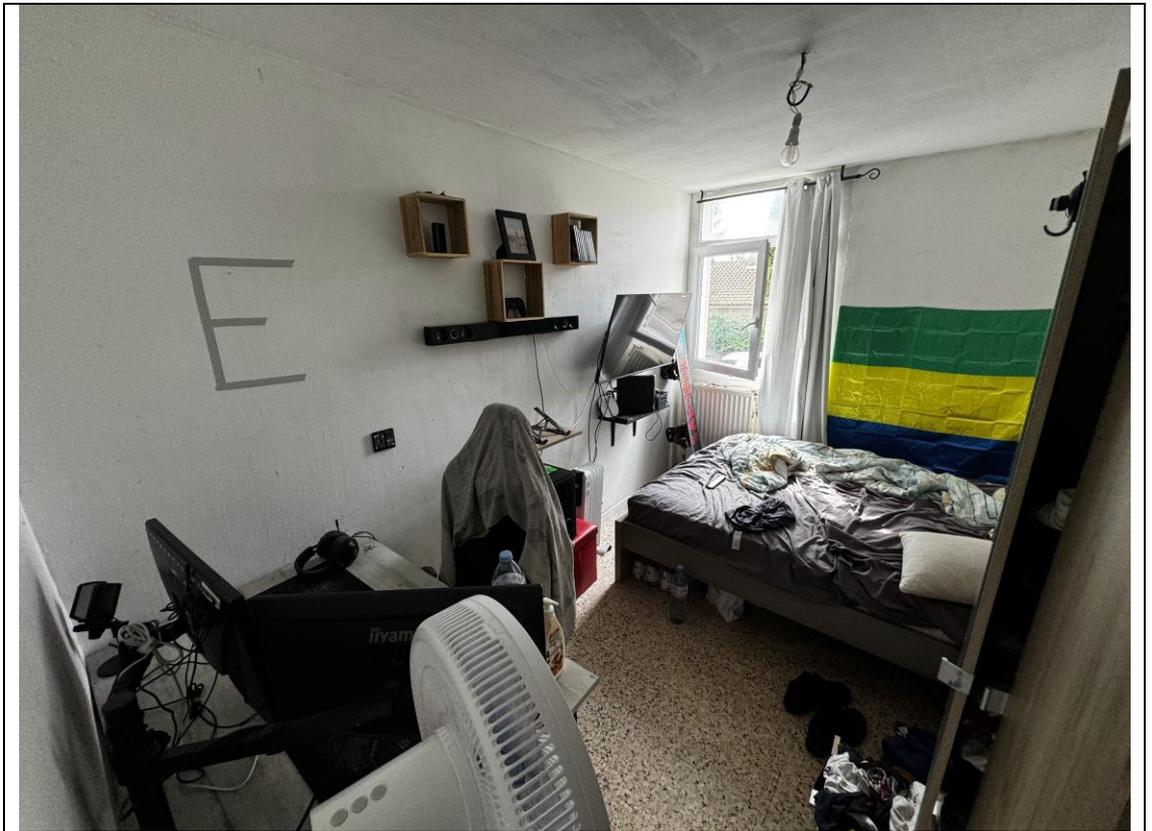
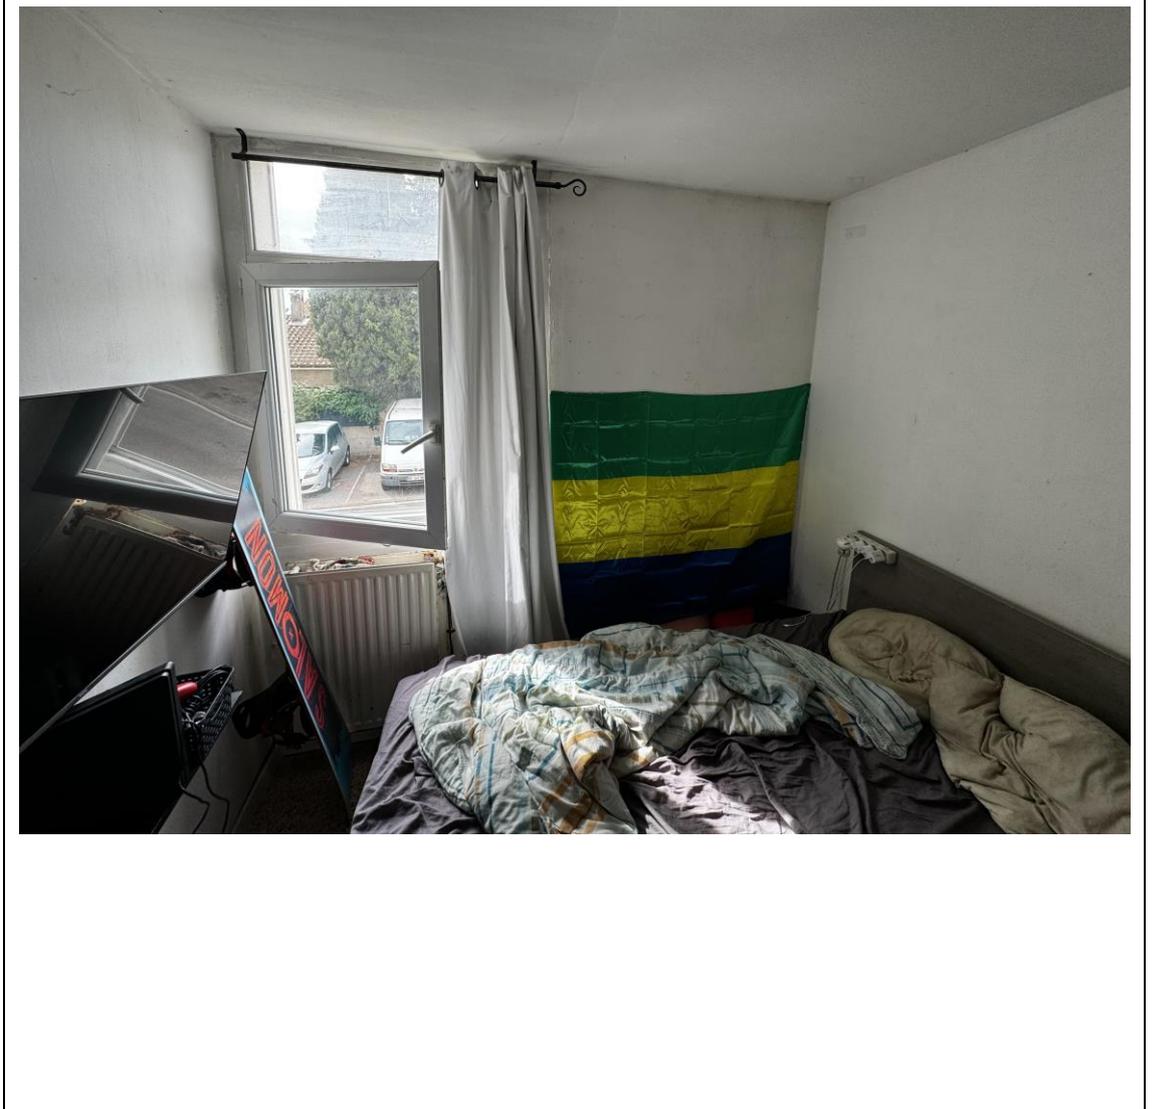
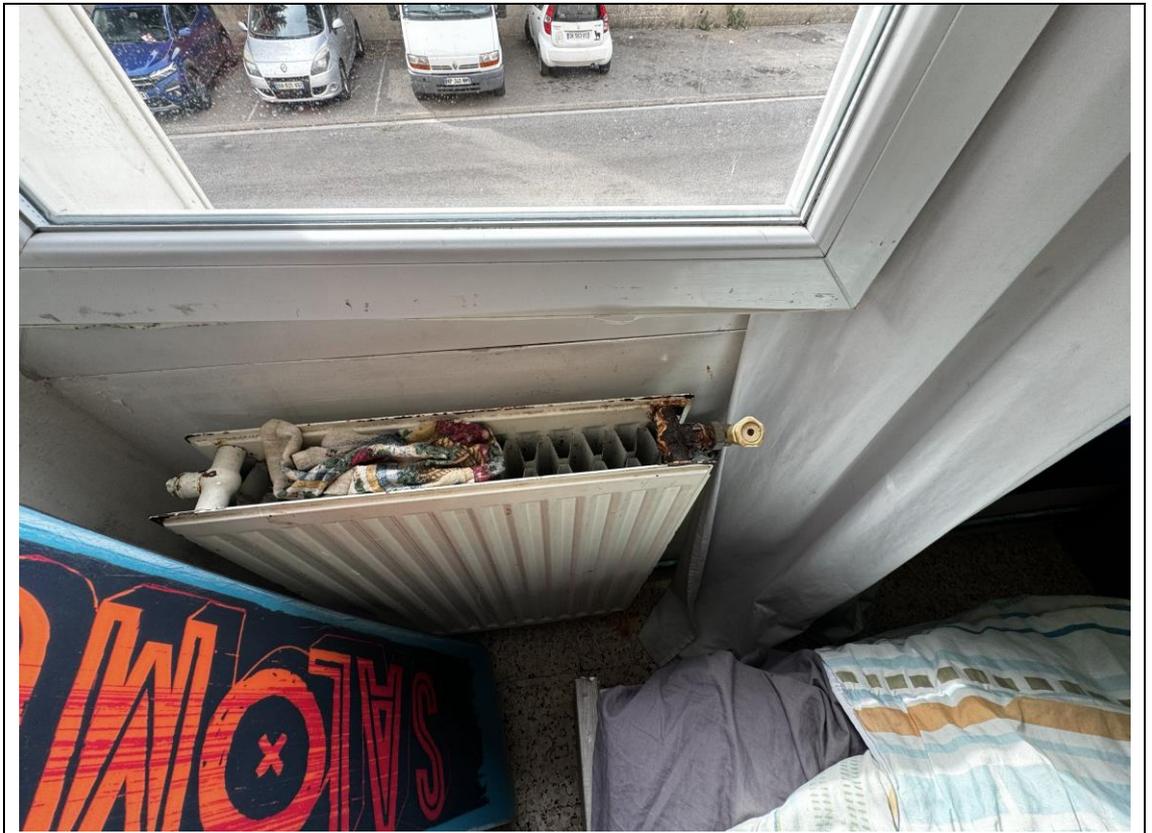
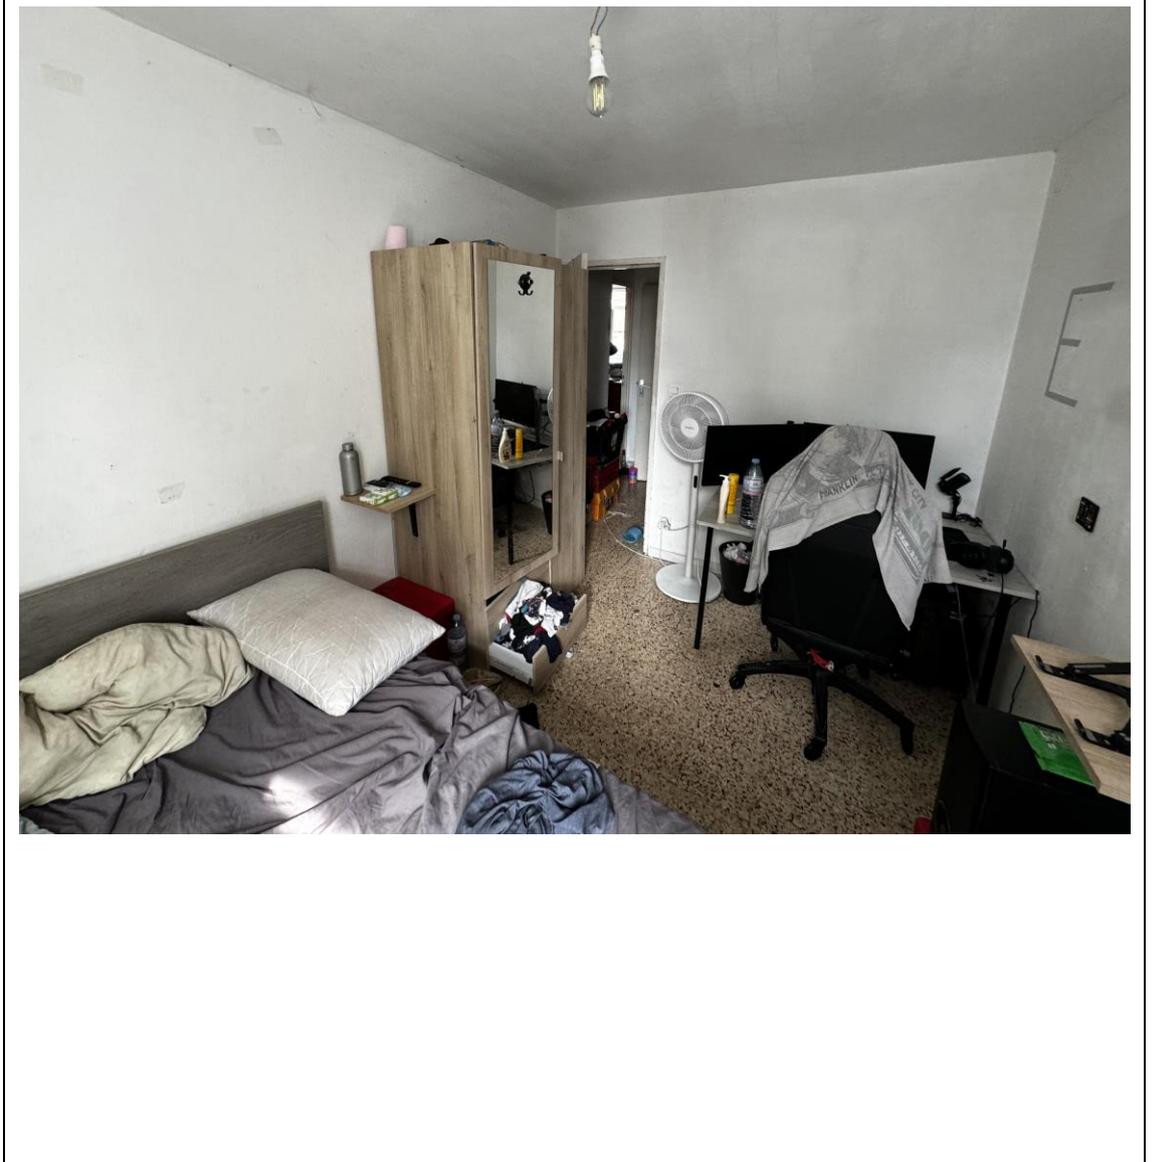
- un radiateur collectif fixation murale présentant des traces de rouille.

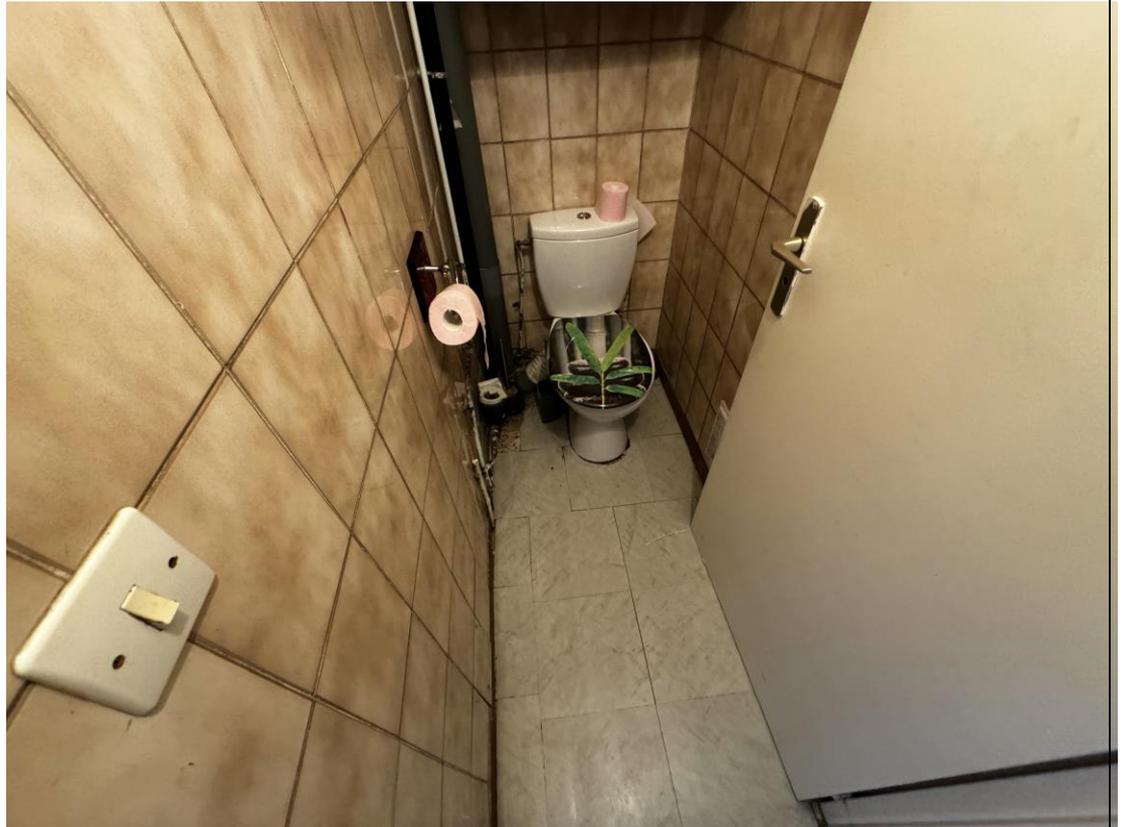
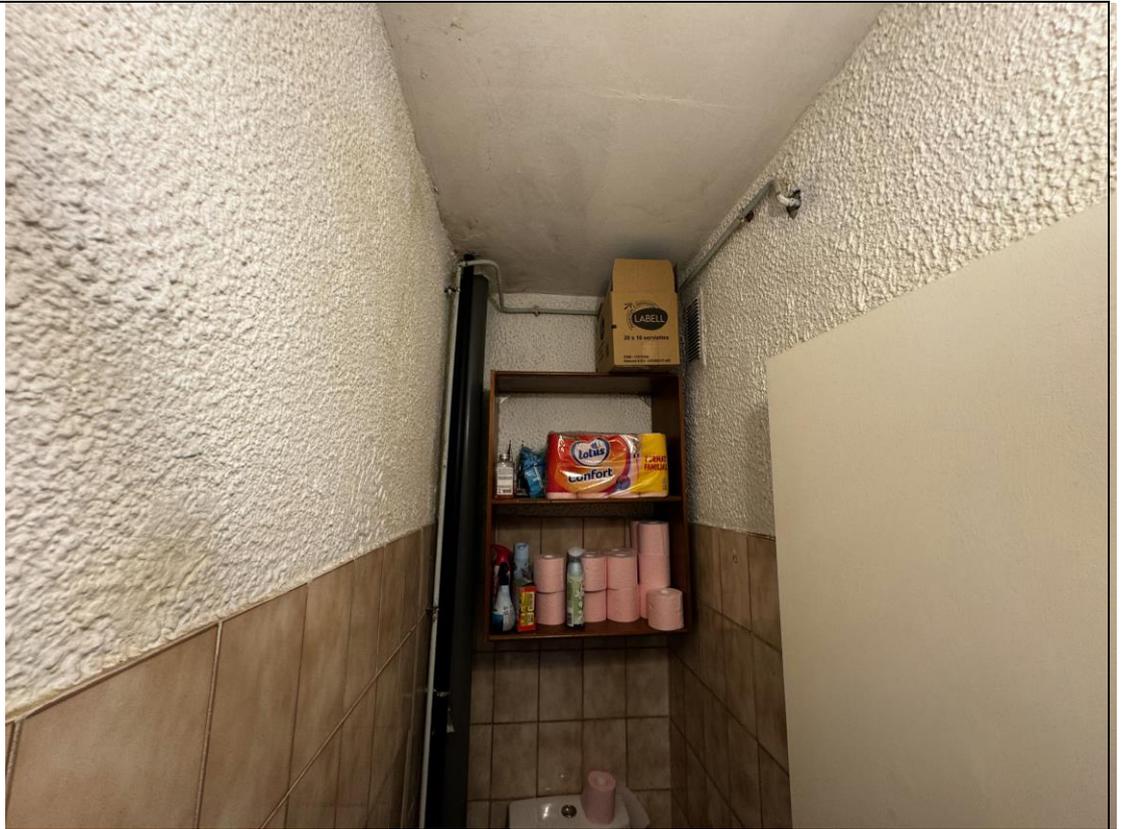
Sol : dalles PVC mauvais état recouvrant le carrelage vétuste existant.
