**PROCES VERBAL DESCRIPTIF PORTANT SUR L'IMMEUBLE DE  
Monsieur ANSELMO Fabrice  
Madame M'FOULA Marie-Yves, épouse ANSELMO**

**LE MERCREDI DIX HUIT SEPTEMBRE DEUX MILLE VINGT-QUATRE**

**Rue Henri Barrelet, et plus précisément RUE DES MARTYRS DU VERCORS, RESIDENCE Parc Saint Louis, Bâtiment E-F, à 13700 MARIIGNANE**

**LOT N° 61:**  
**APPARTEMENT SITUÉ AU REZ-DE-CHAUSSEE CÔTE SUD**

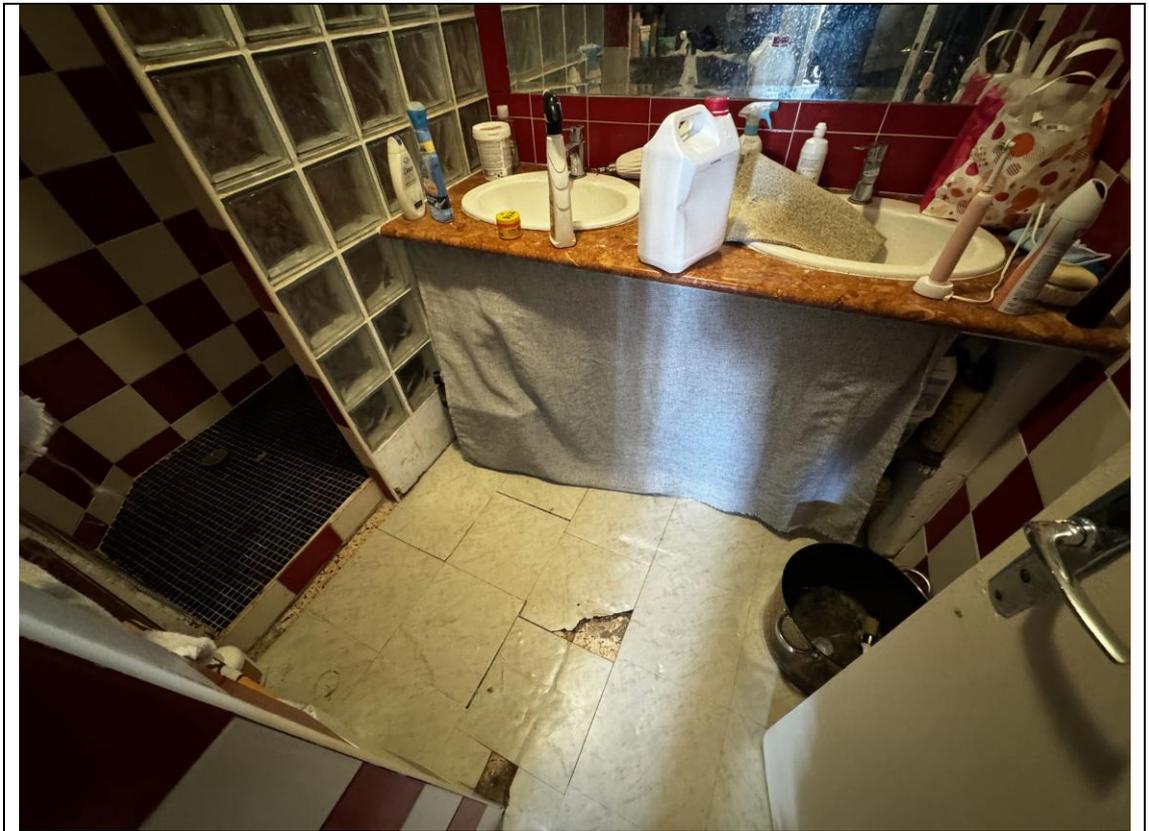
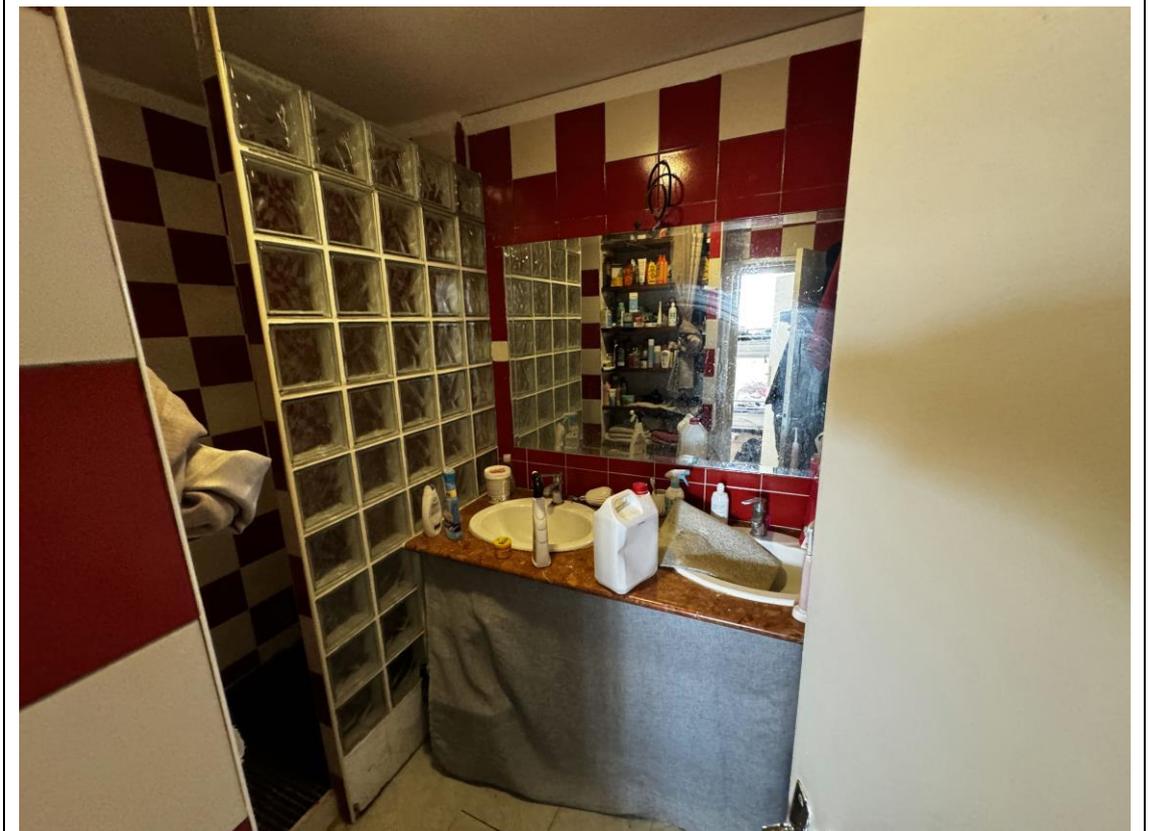
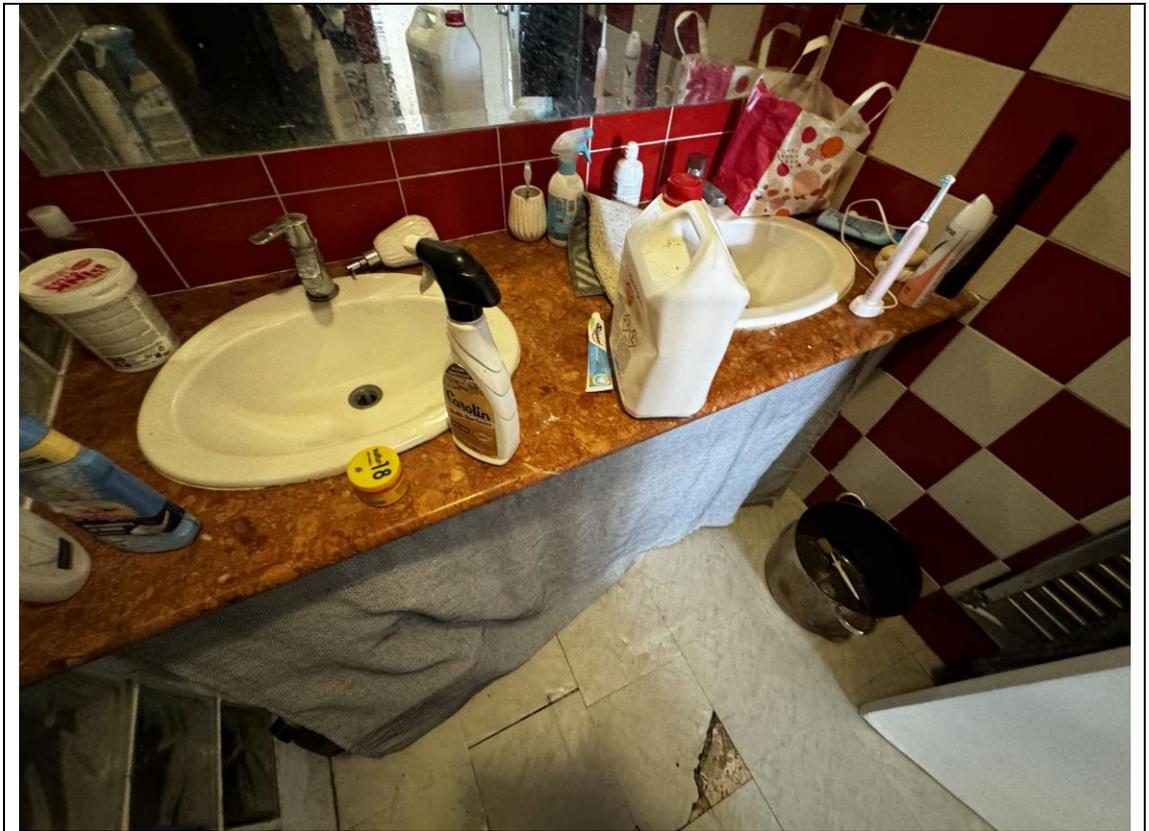
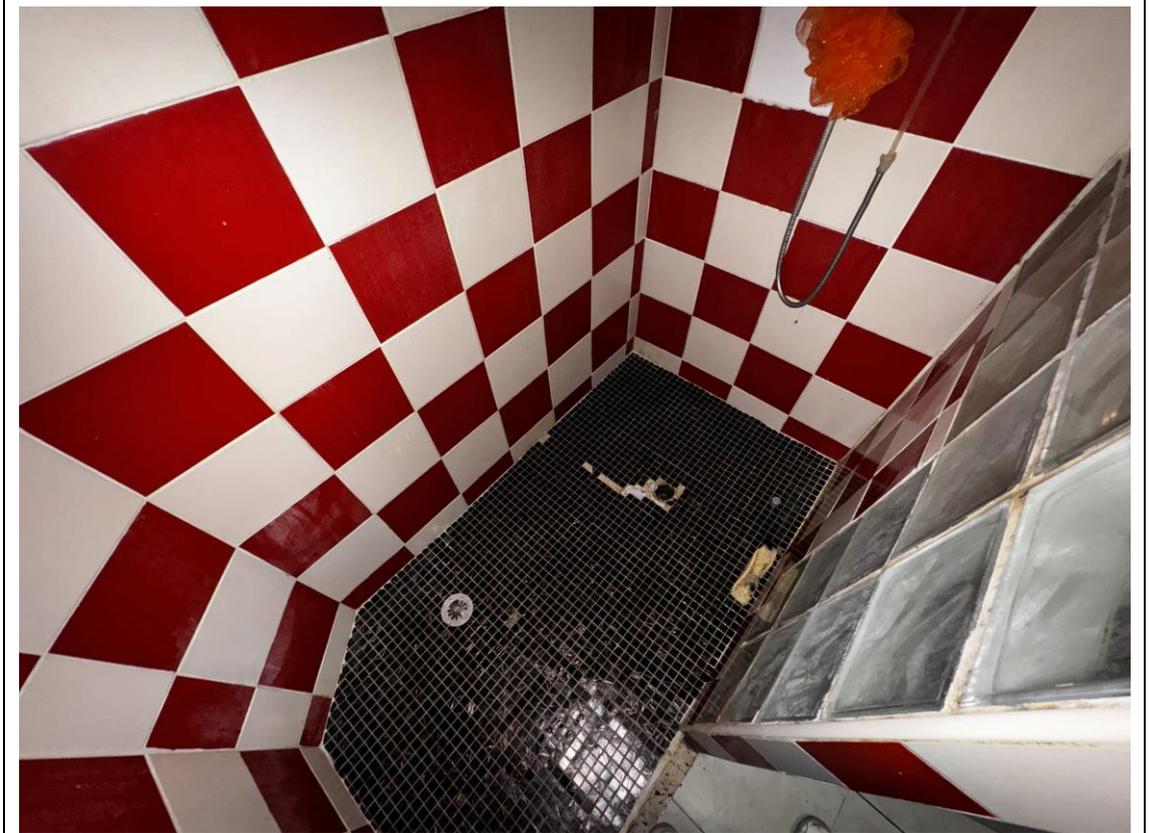
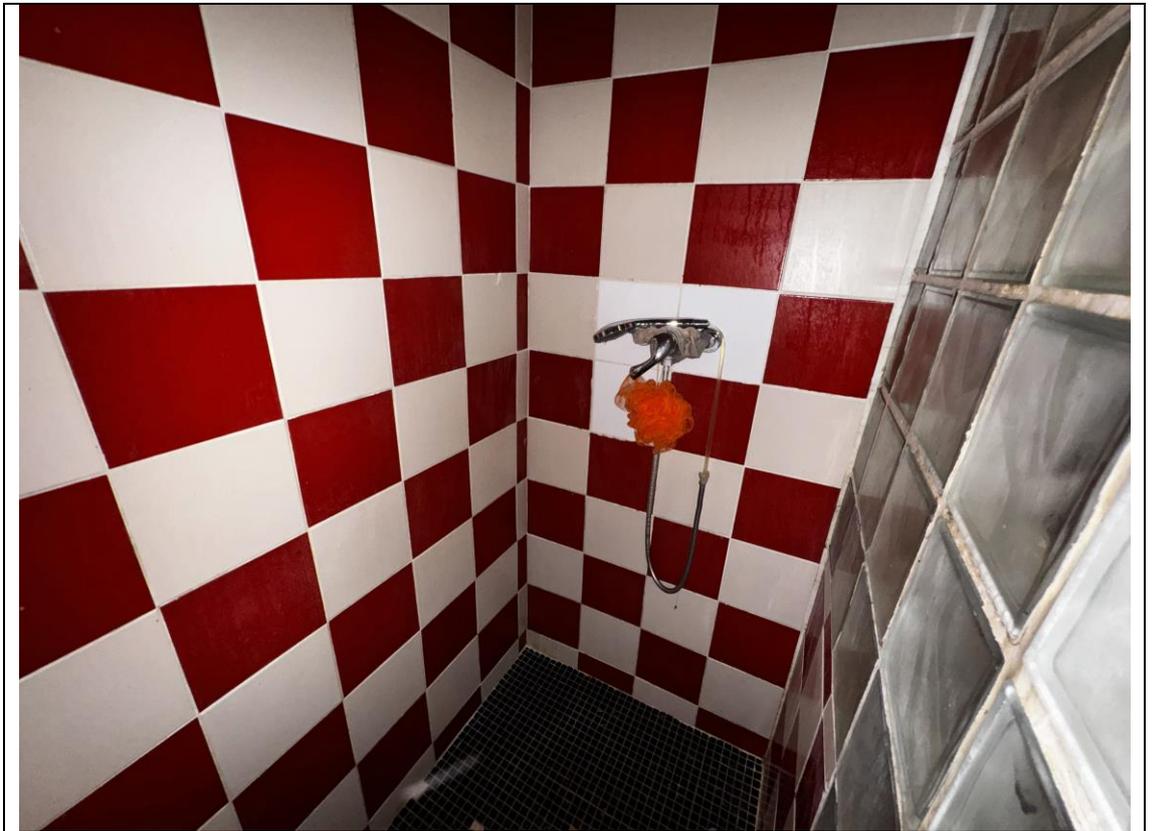
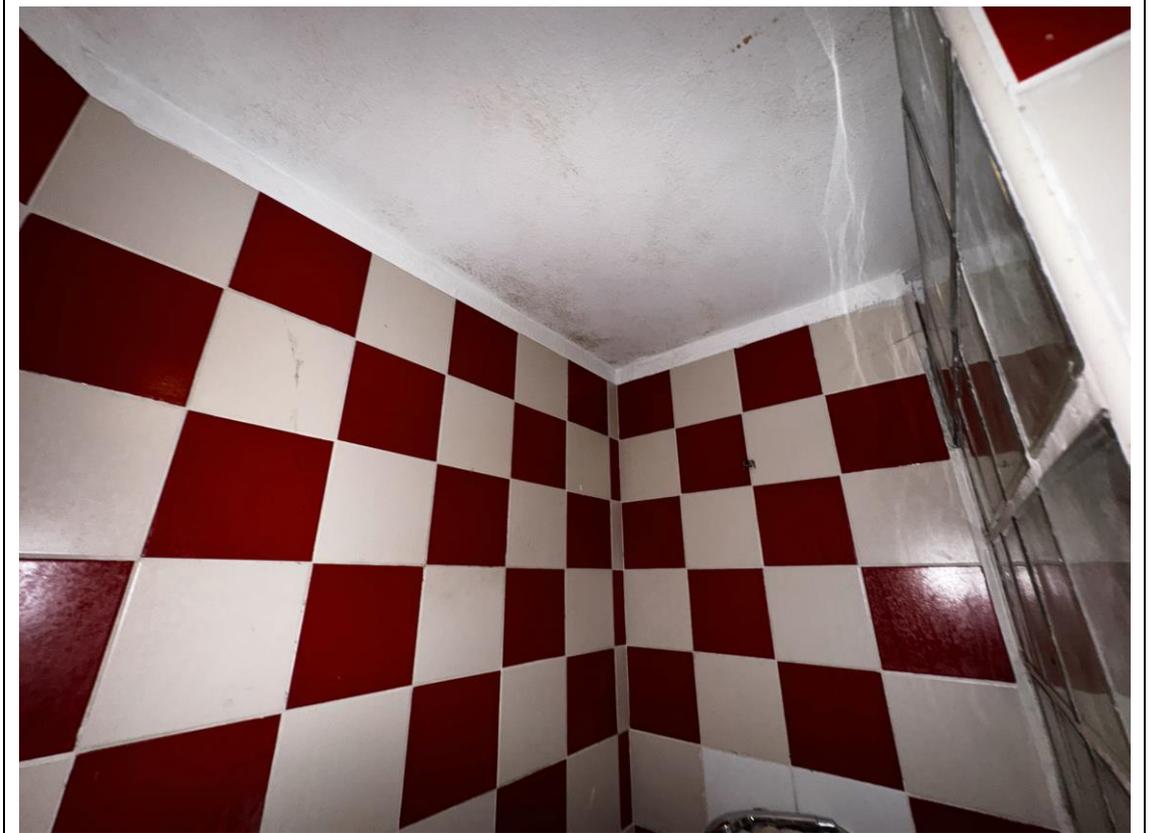
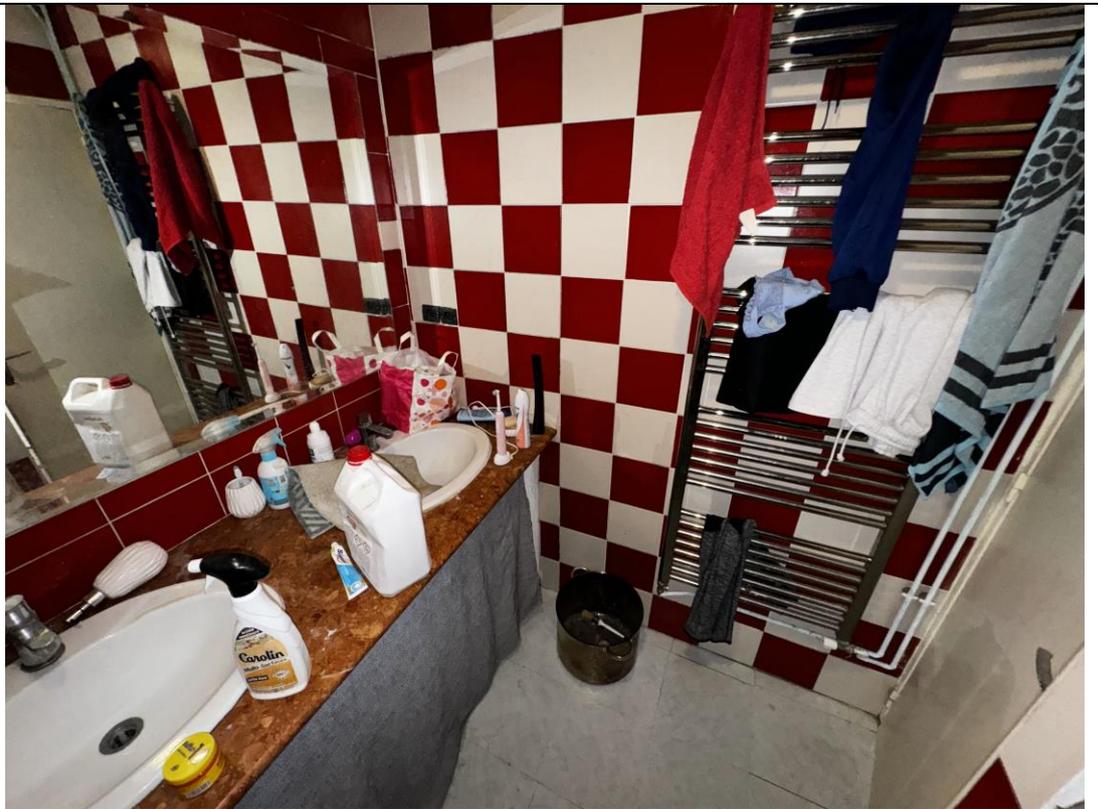
Sol : dalles PVC en très mauvais état recouvrant le carrelage vétuste existant.

Murs : recouverts de faïence récente mais en bon état apparent, les parties peintes sur le haut présentent, particulièrement dans le coin douche, des traces noires d'humidité.

Plafond : badigeon à l'état d'usage présentant dans le coin douche des taches noires d'humidité.

- un coin douche à l'italienne avec carreaux en mosaïque au sol en mauvais état, robinetterie complète mais le flexible est hors d'usage,
- un plan de travail surmonté de deux vasques avec chacune un robinet mitigeur,
- un miroir,
- un sèche-serviette électrique fixation murale.
