## PROCÈS-VERBAL DE DESCRIPTIF

Dans le cadre de la saisie immobilière diligentée à l'encontre de la SCI KIMSON sur un ensemble immobilier sis à MARSEILLE 8ème arrondissement 17, Boulevard JACQUAND - Quartier Le Rouet.

**Certifie m'êtr**e rendu ce jour, deux mars deux mille vingt-trois à 13008 MARSEILLE au-devant du bien immobilier objet de la présente procédure, sis en fait **actuellement, 106 rue Jules CANTINI** – « **Résidence La Majorelle** ».

Il s'agit d'un appartement de type 3 situé au 1er étage du bâtiment A et constituant l'appartement **A14**.

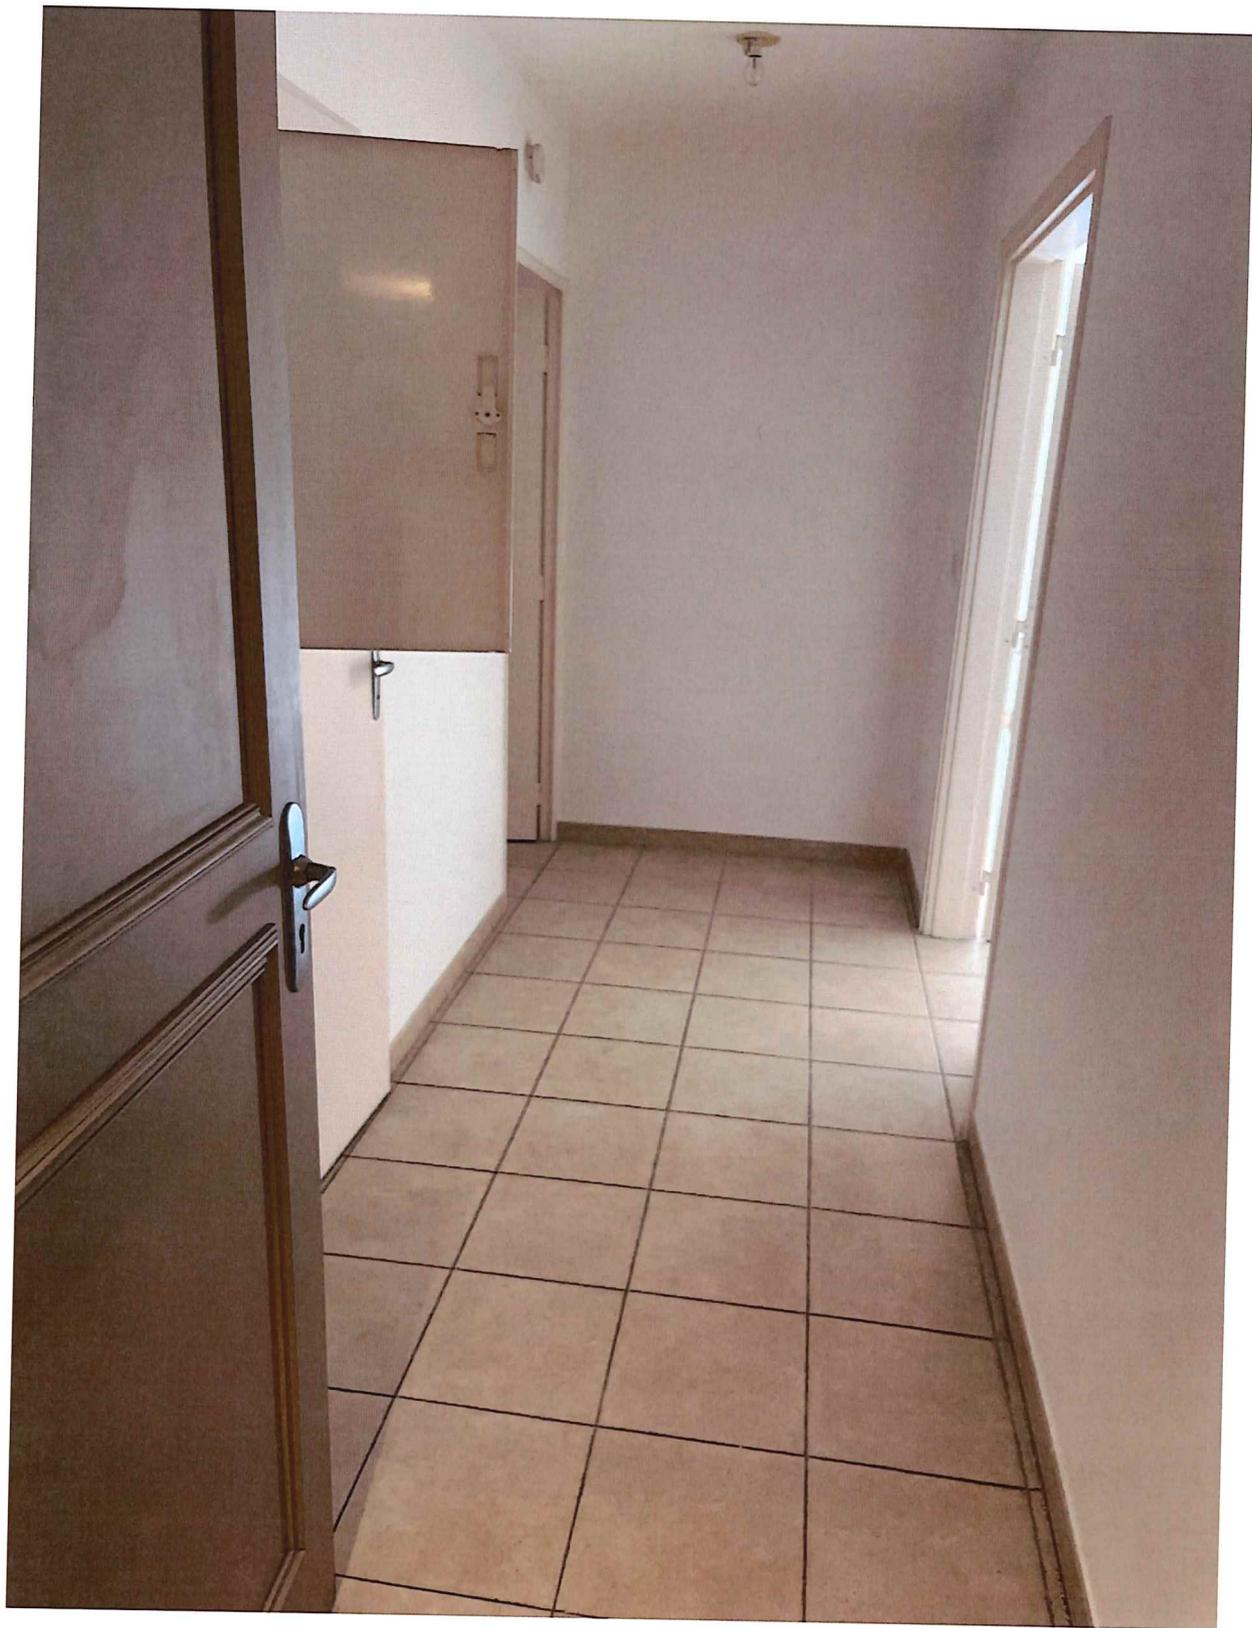
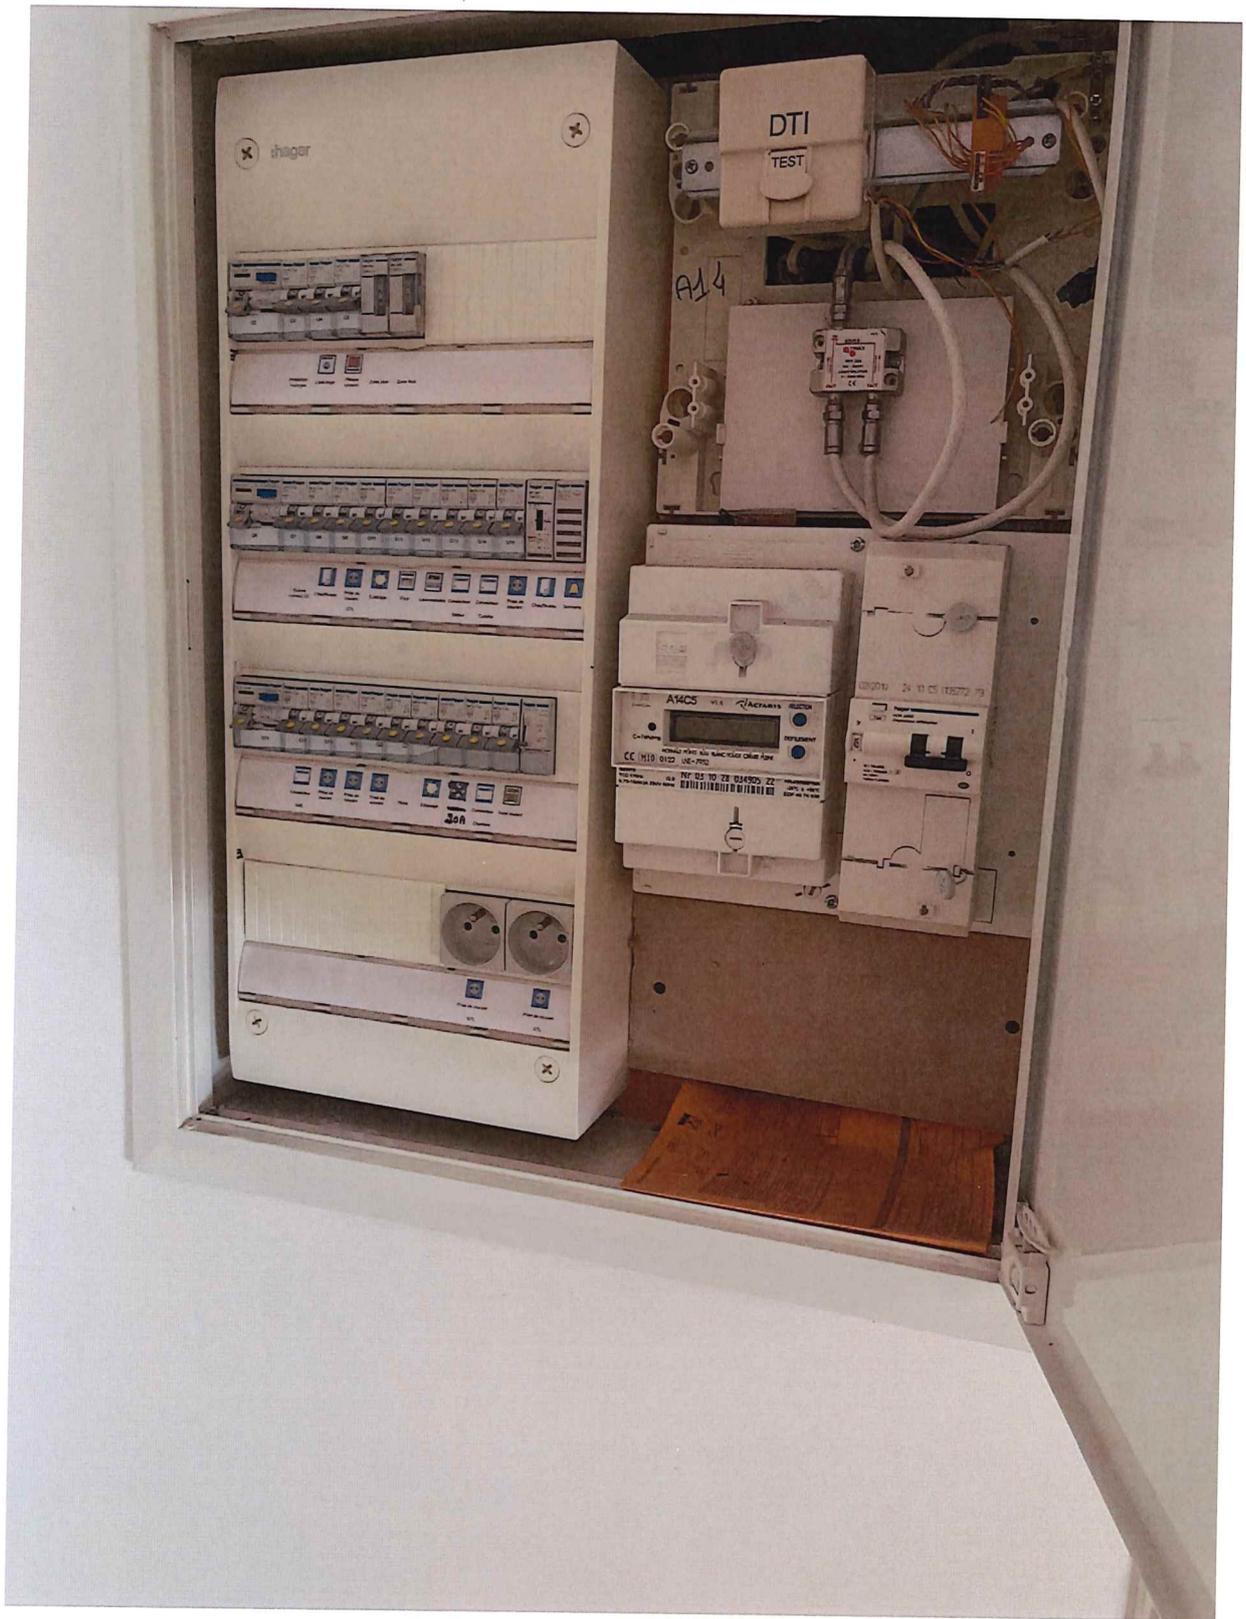
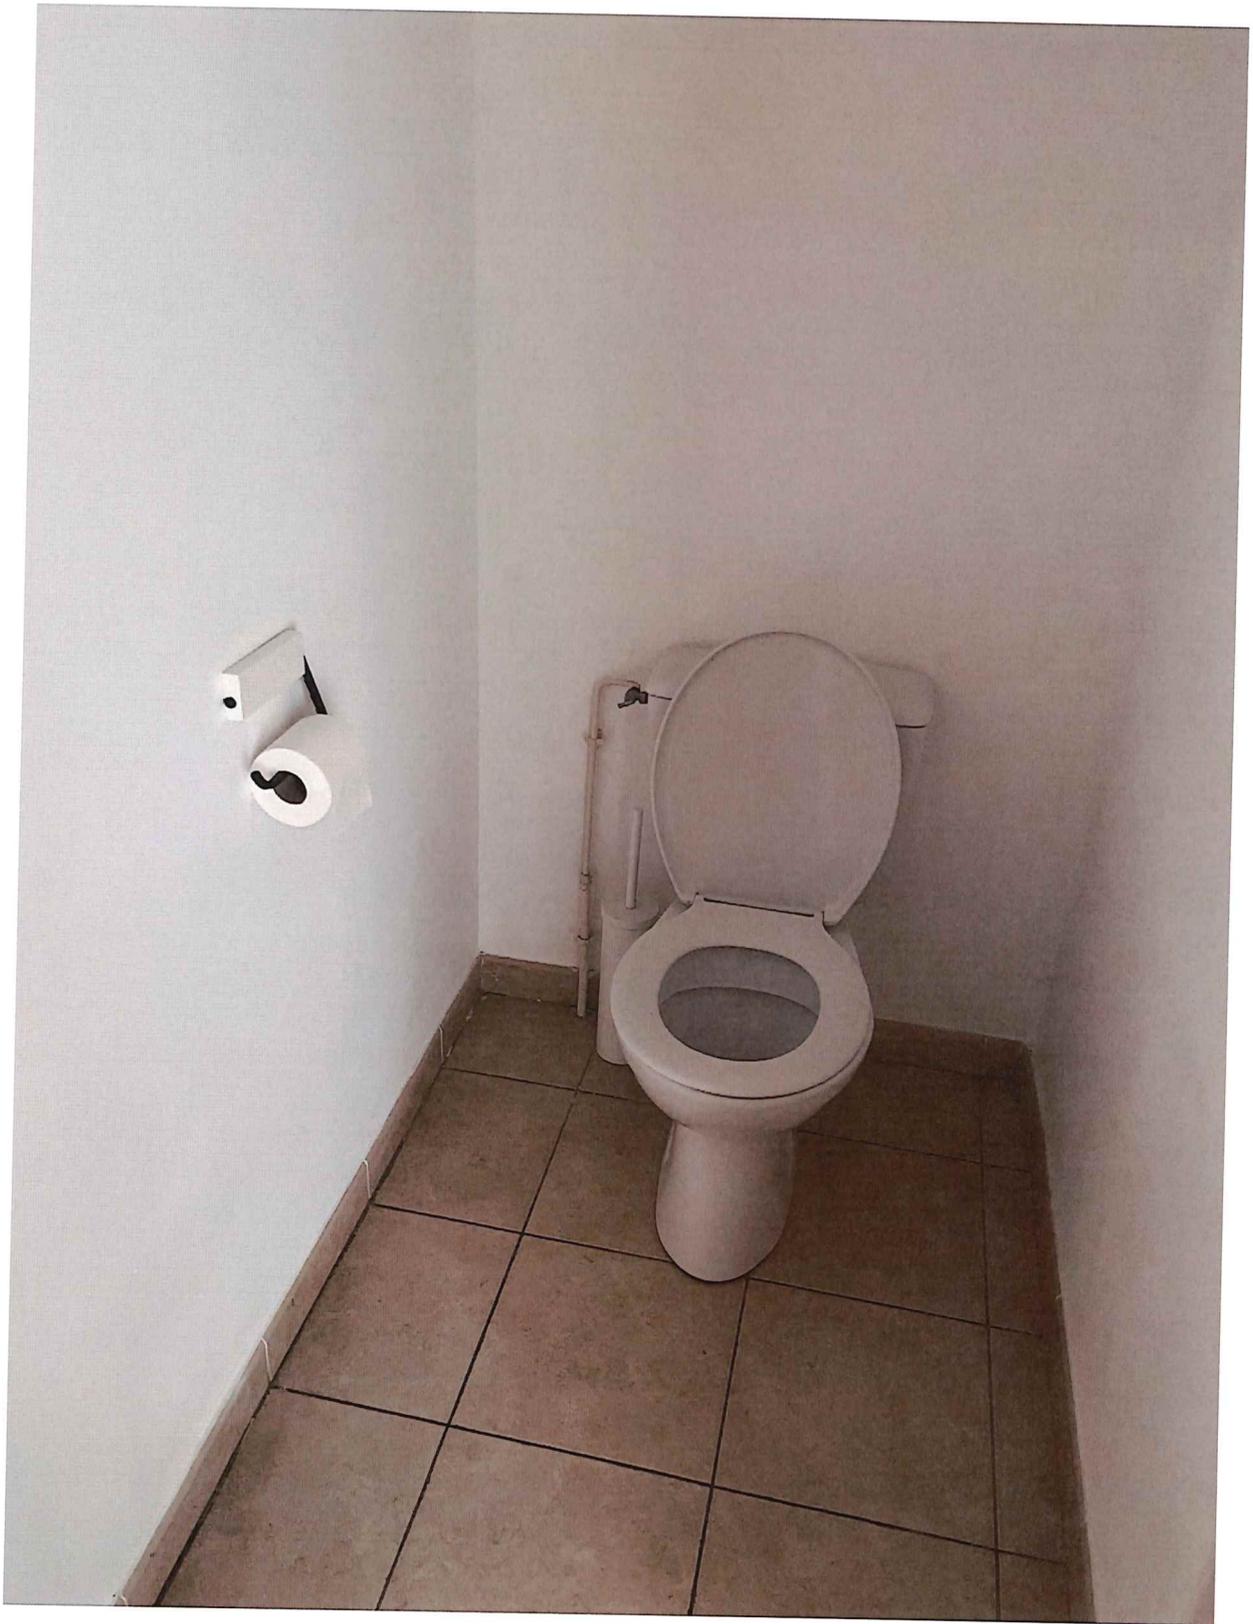
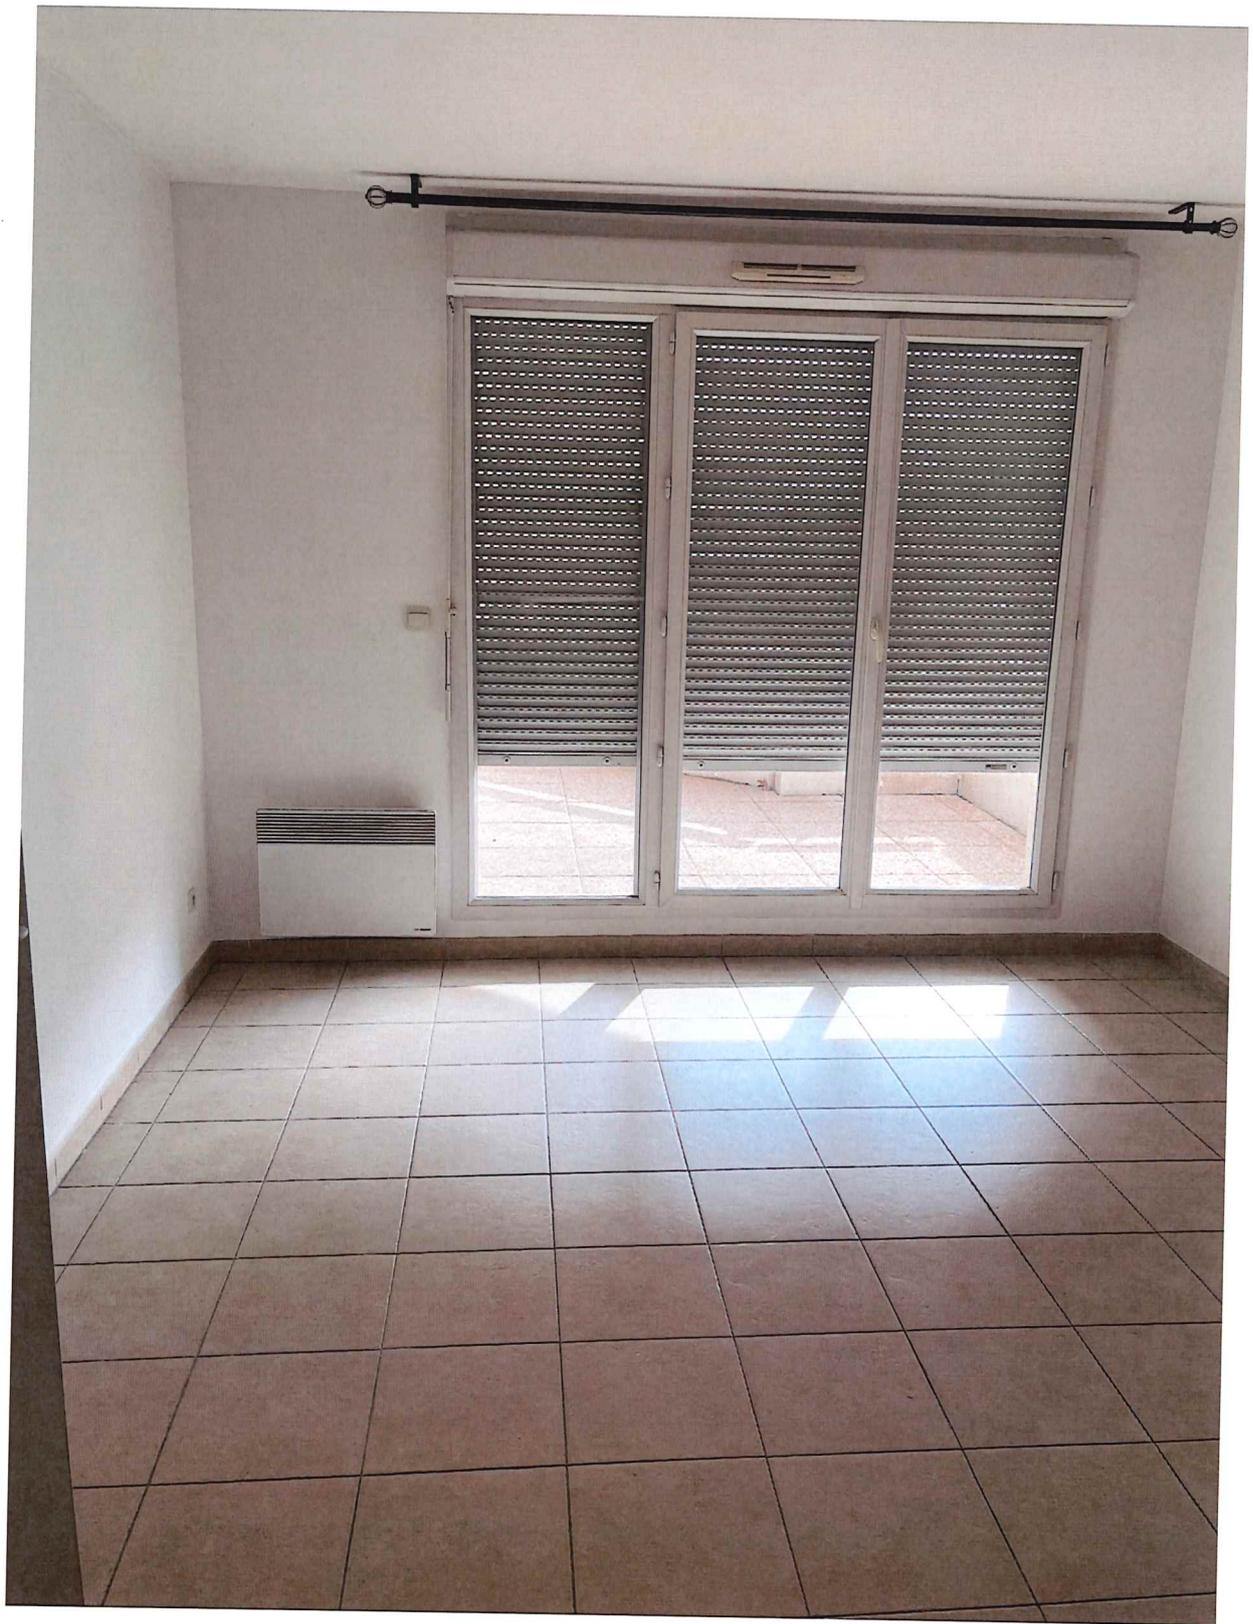
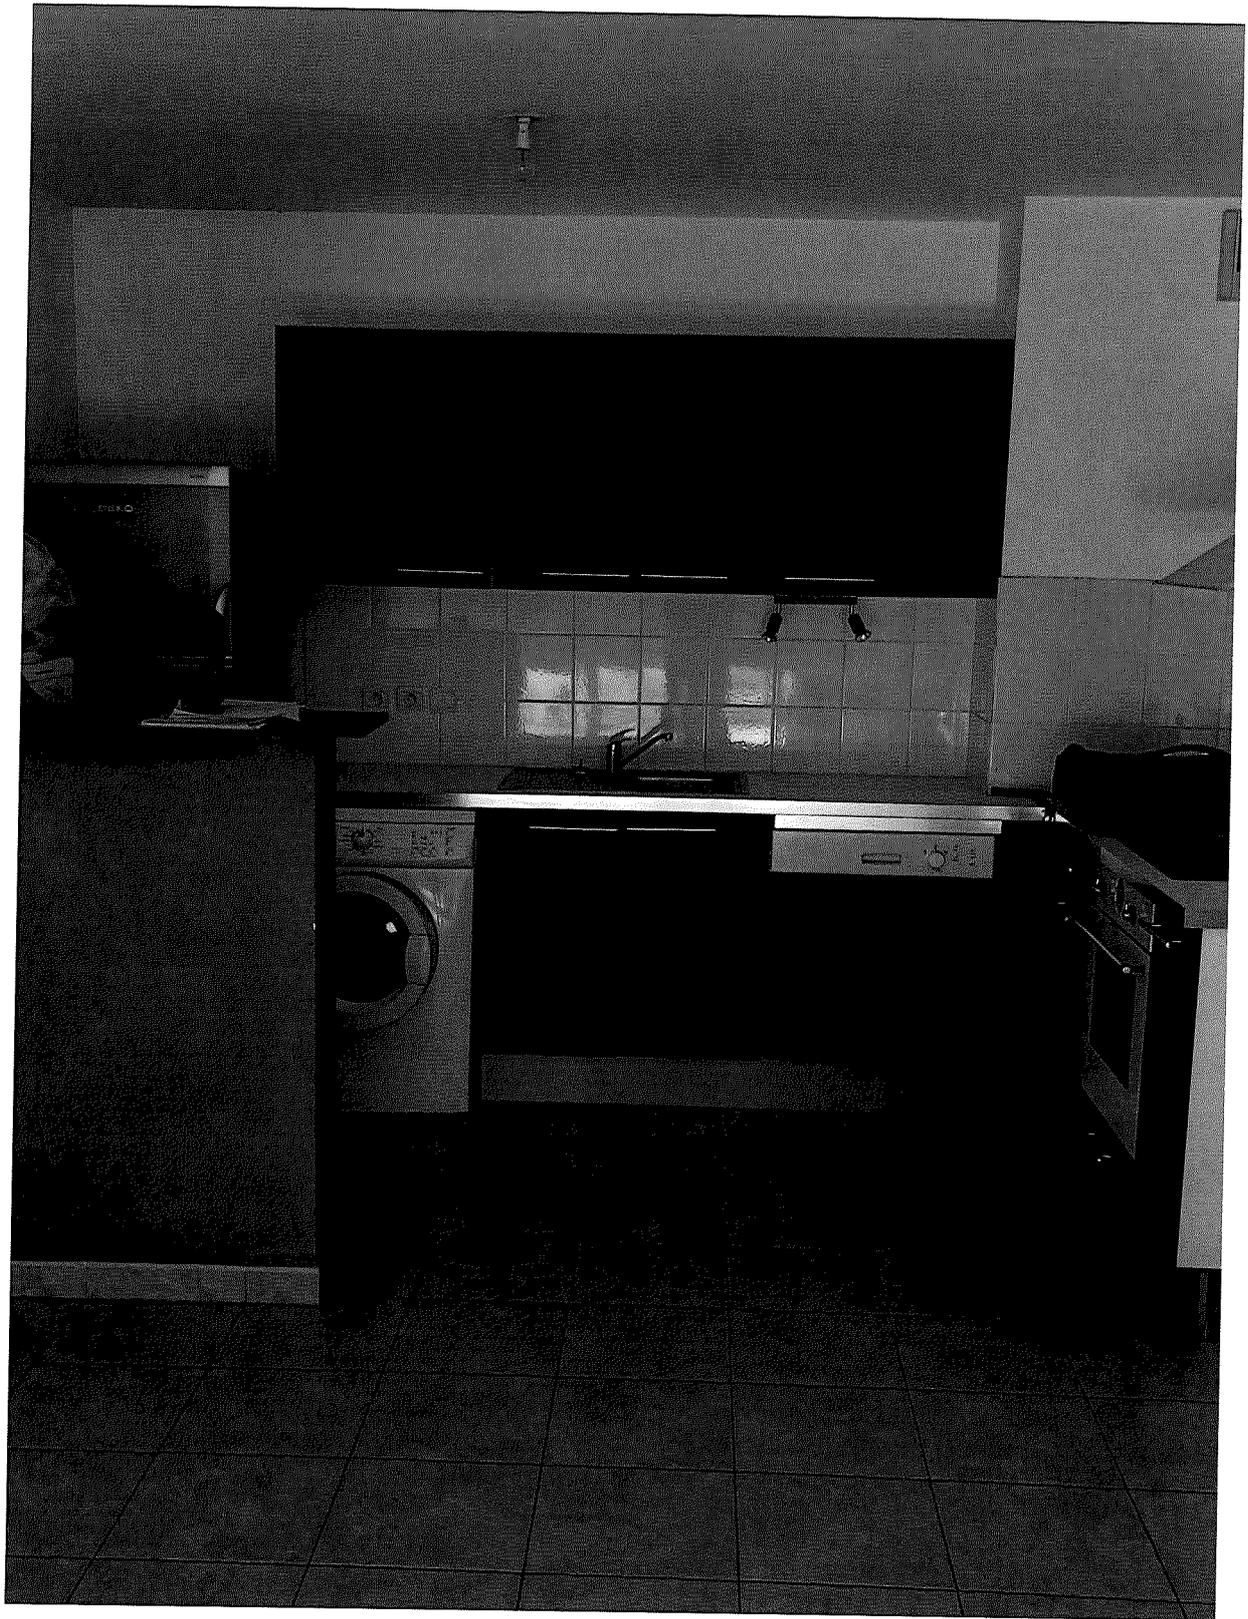
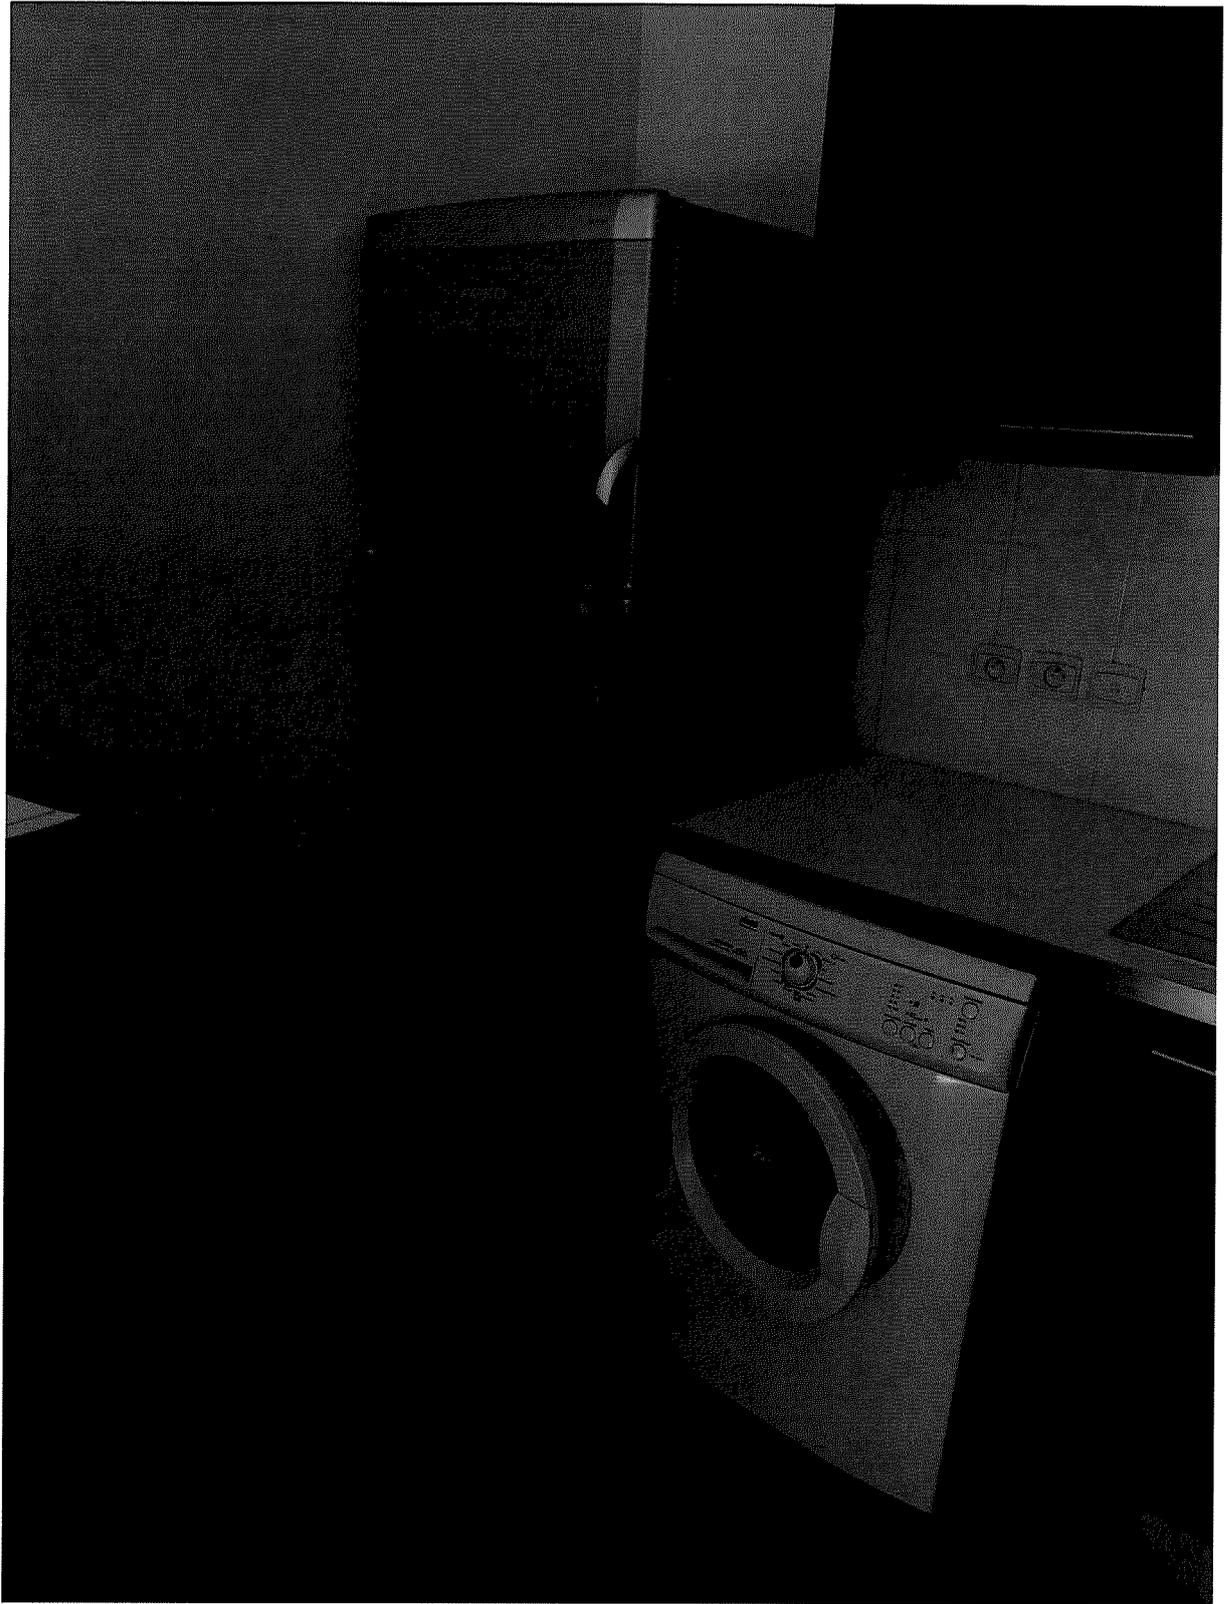
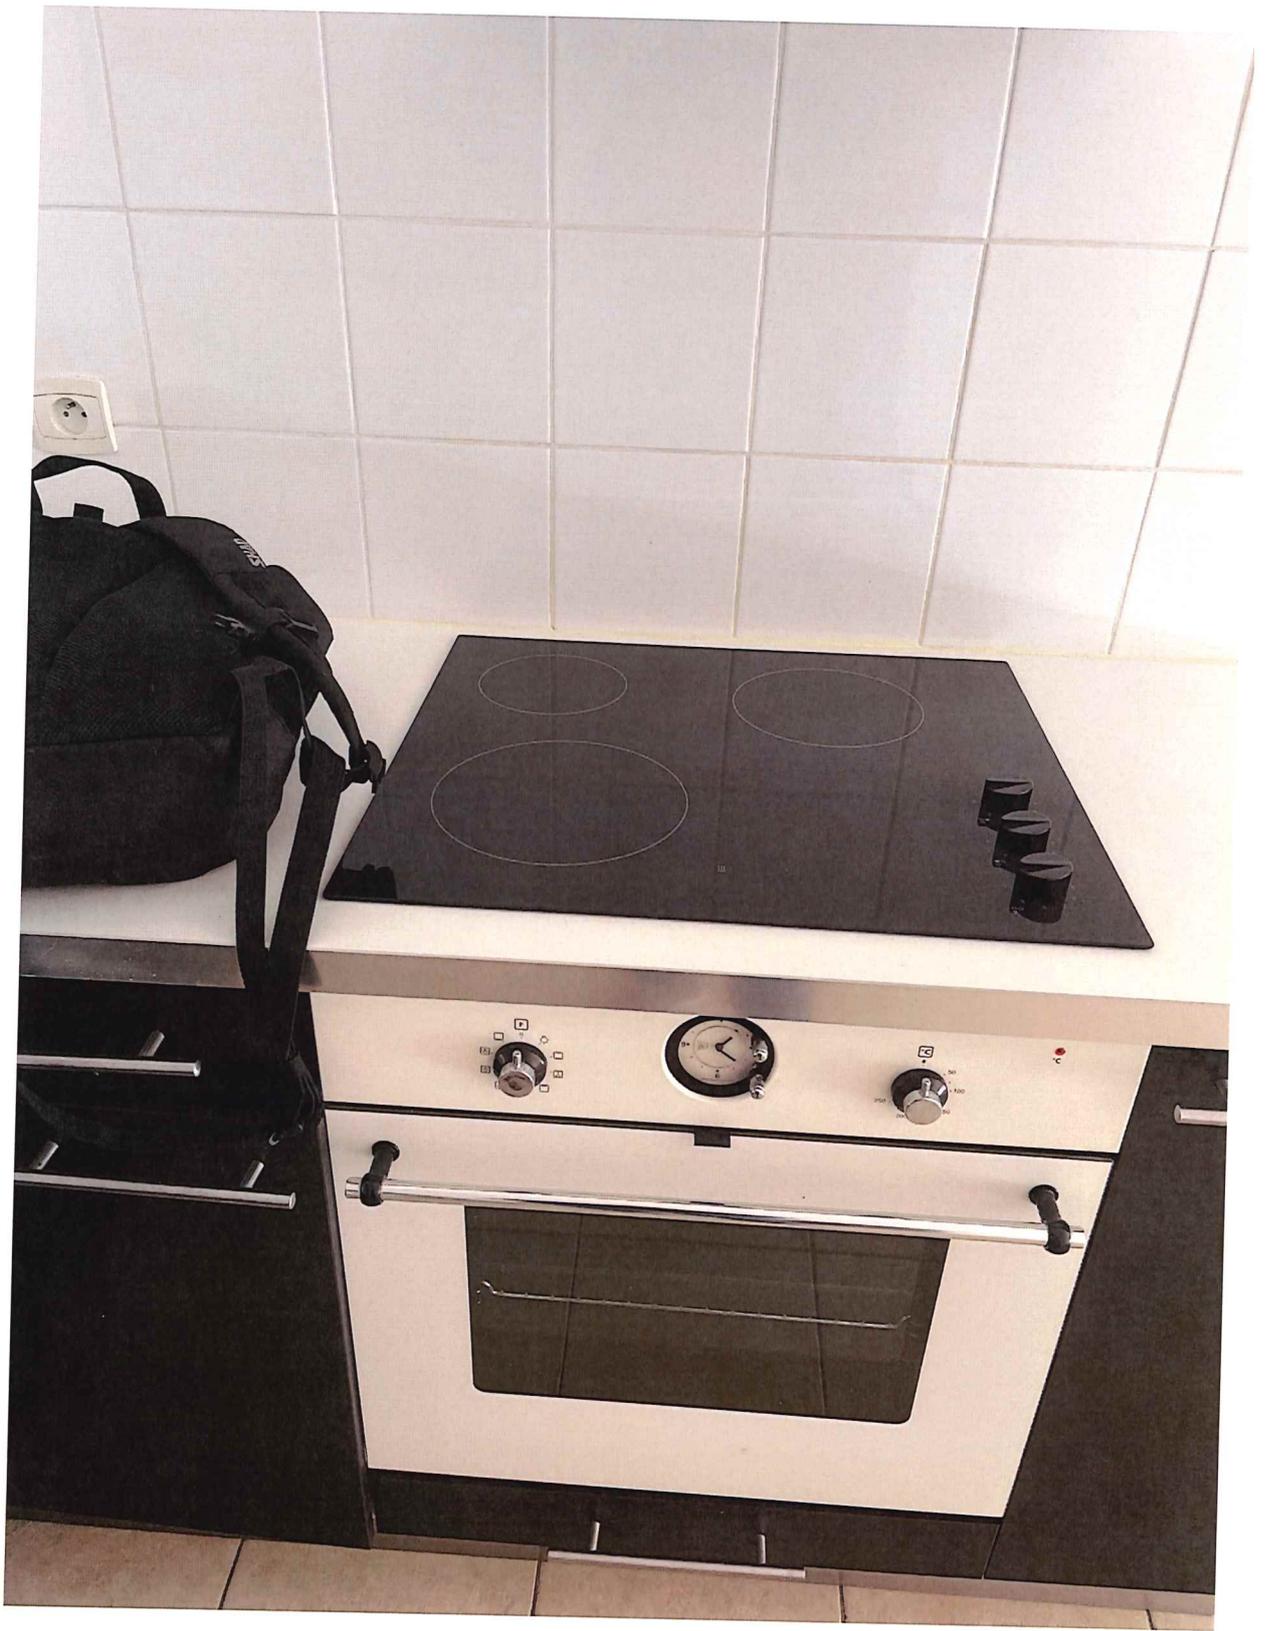
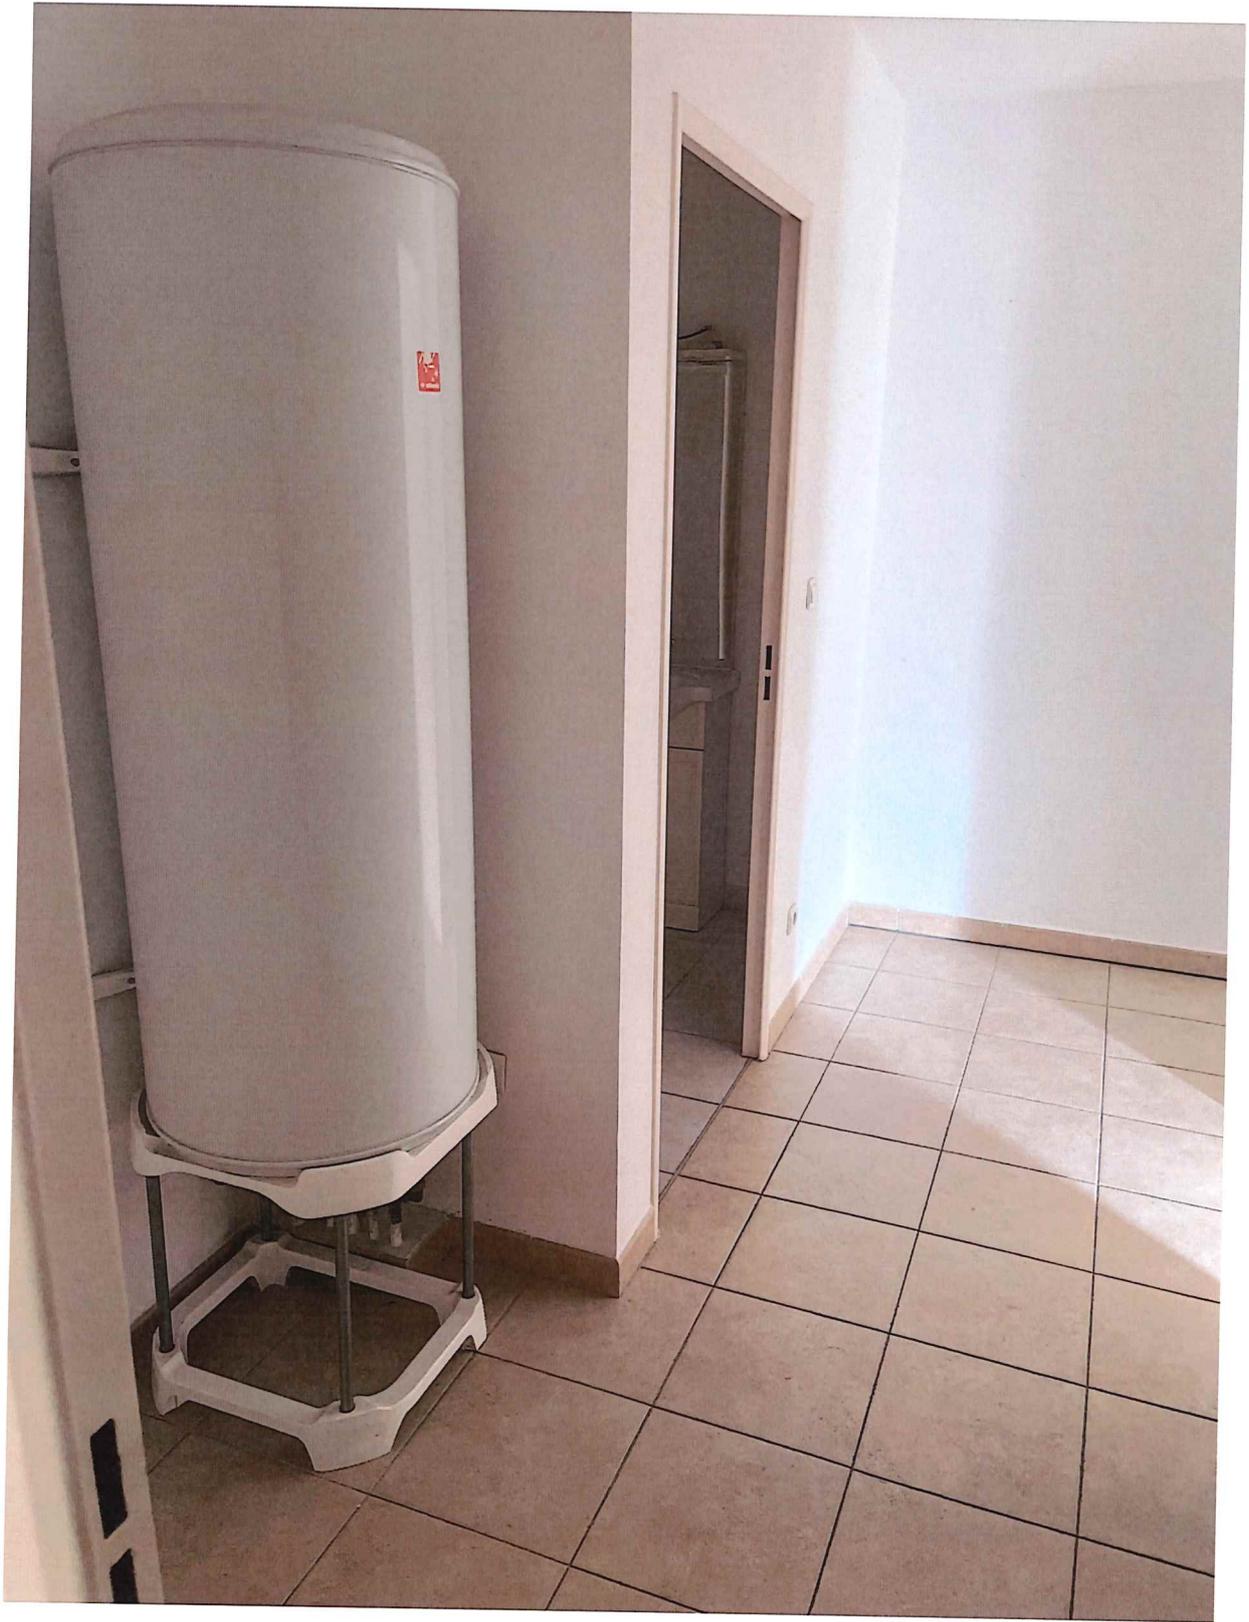
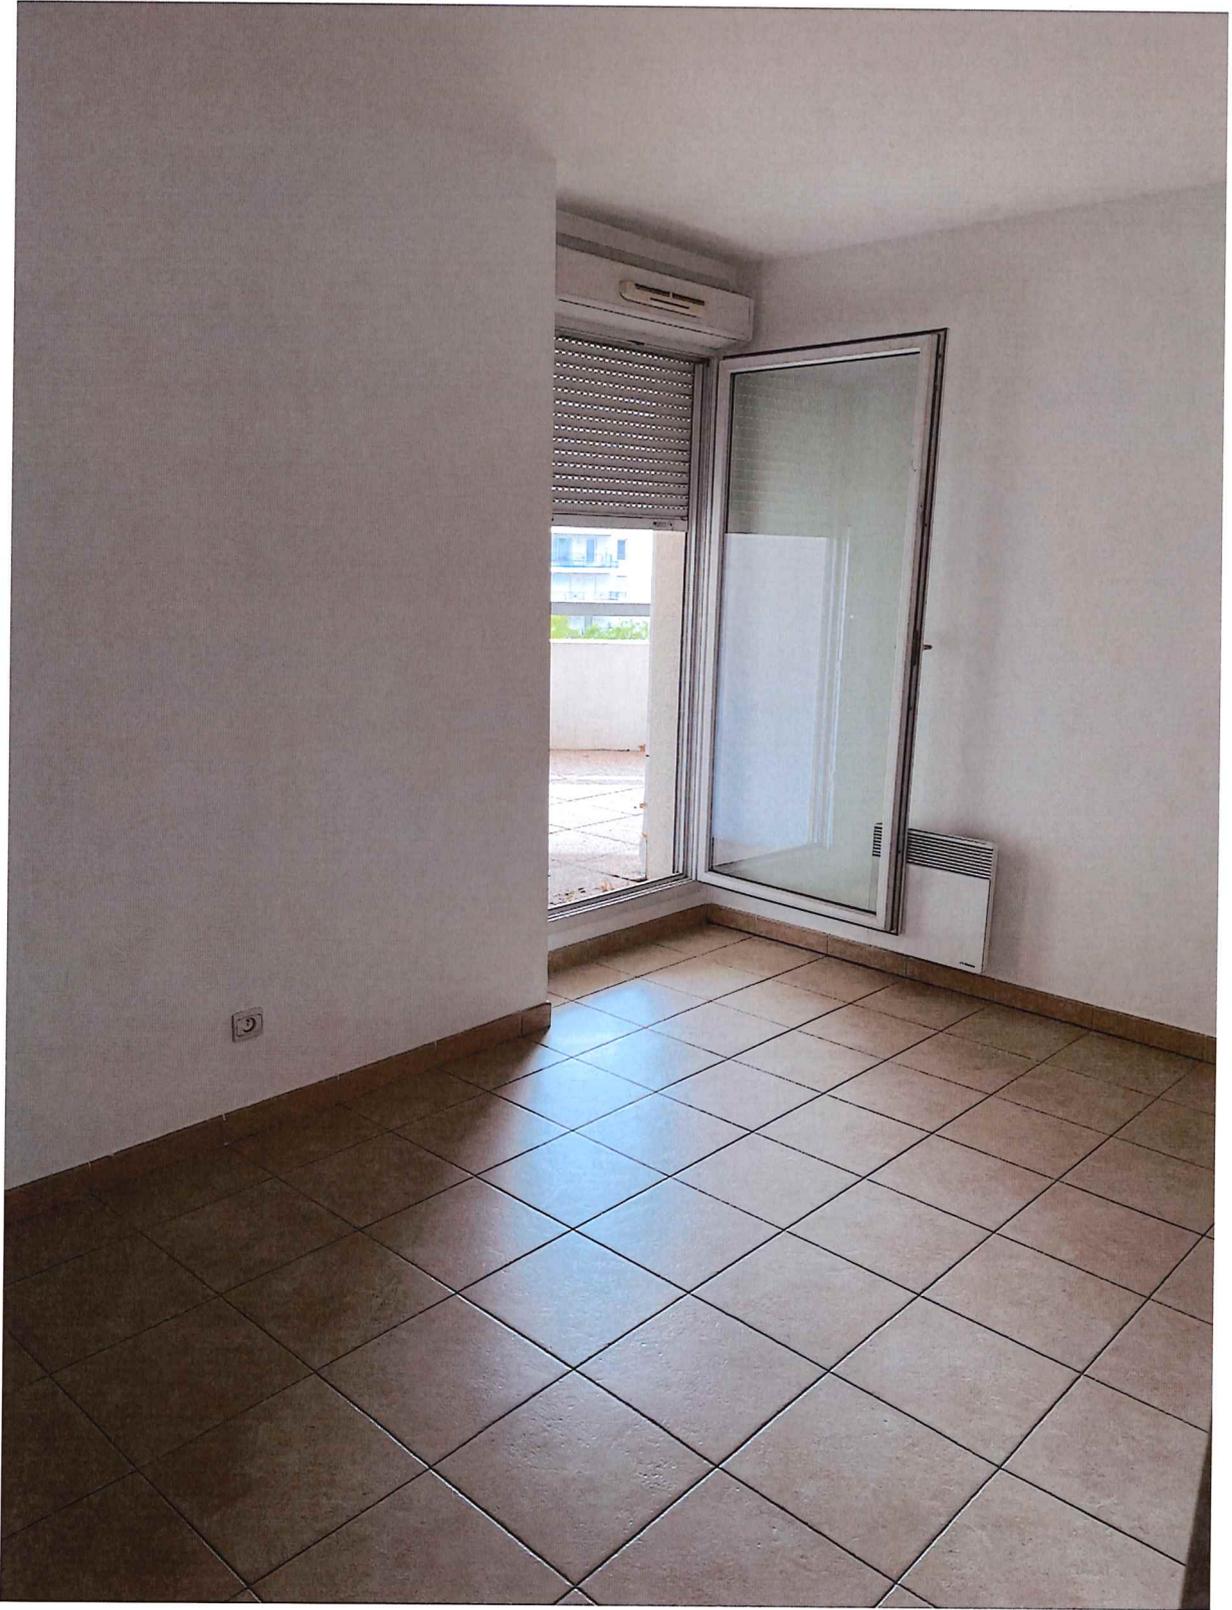
J'ai ensuite pris 16 clichés photographiques des lieux, clichés ci-après annexés que je certifie exacts et conformes à mes constatations.

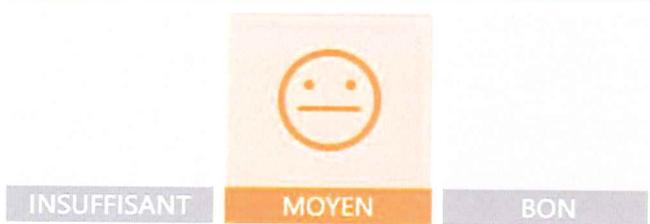
### Confort d'été (hors climatisation)\*

Les caractéristiques de votre logement améliorant le confort d'été :

bonne inertie du logement

fenêtres équipées de volets extérieurs

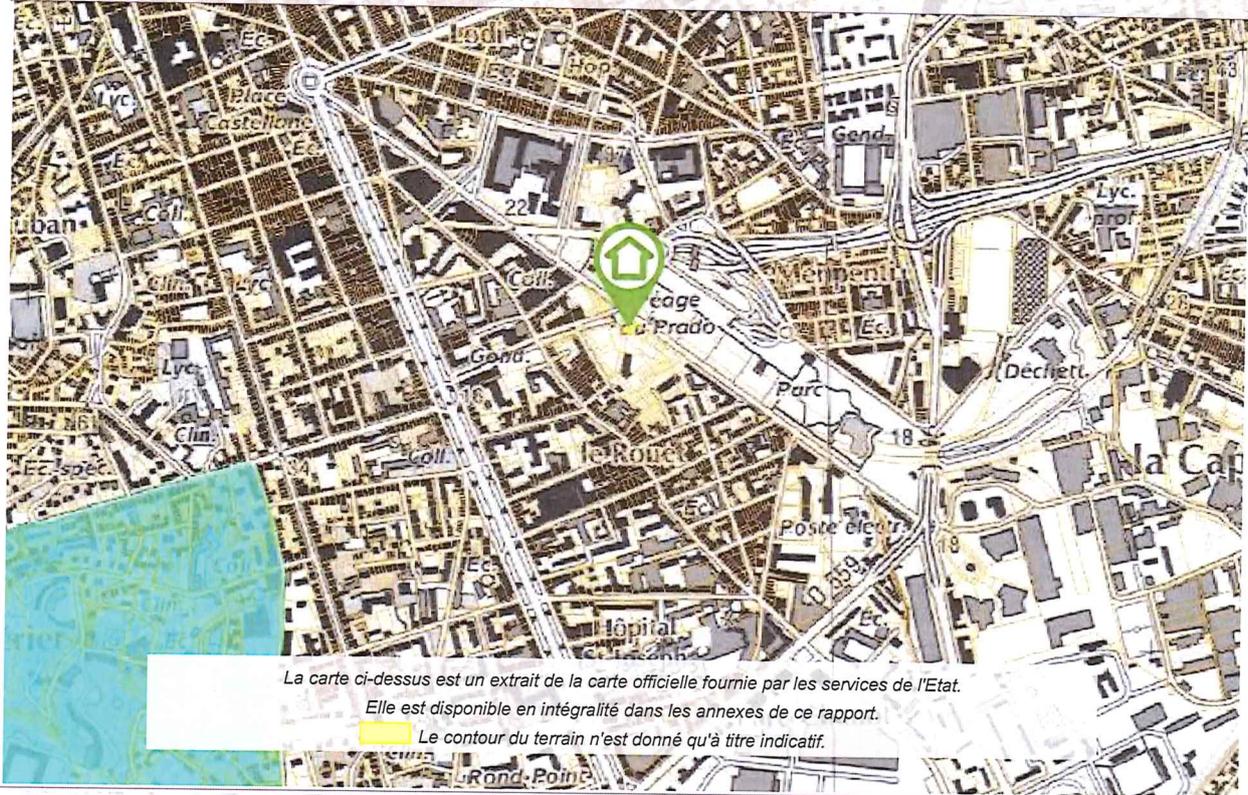
## Non concerné\*

\* L'immeuble n'est pas situé dans le périmètre d'une zone à risques

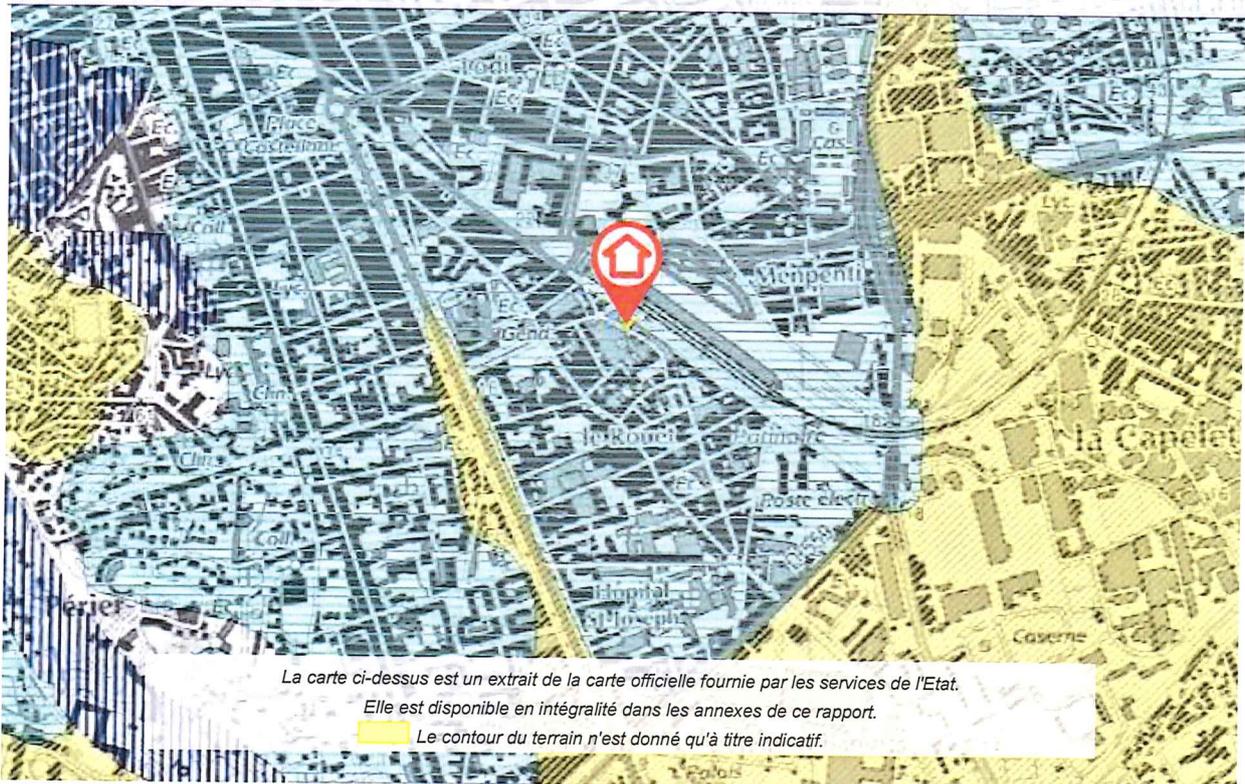
## Mouvement de terrain

PPRn Sécheresse et réhydratation - Tassements différentiels,  
approuvé le 27/06/2012

## Concerné\*

\* L'immeuble est situé dans le périmètre d'une zone à risques

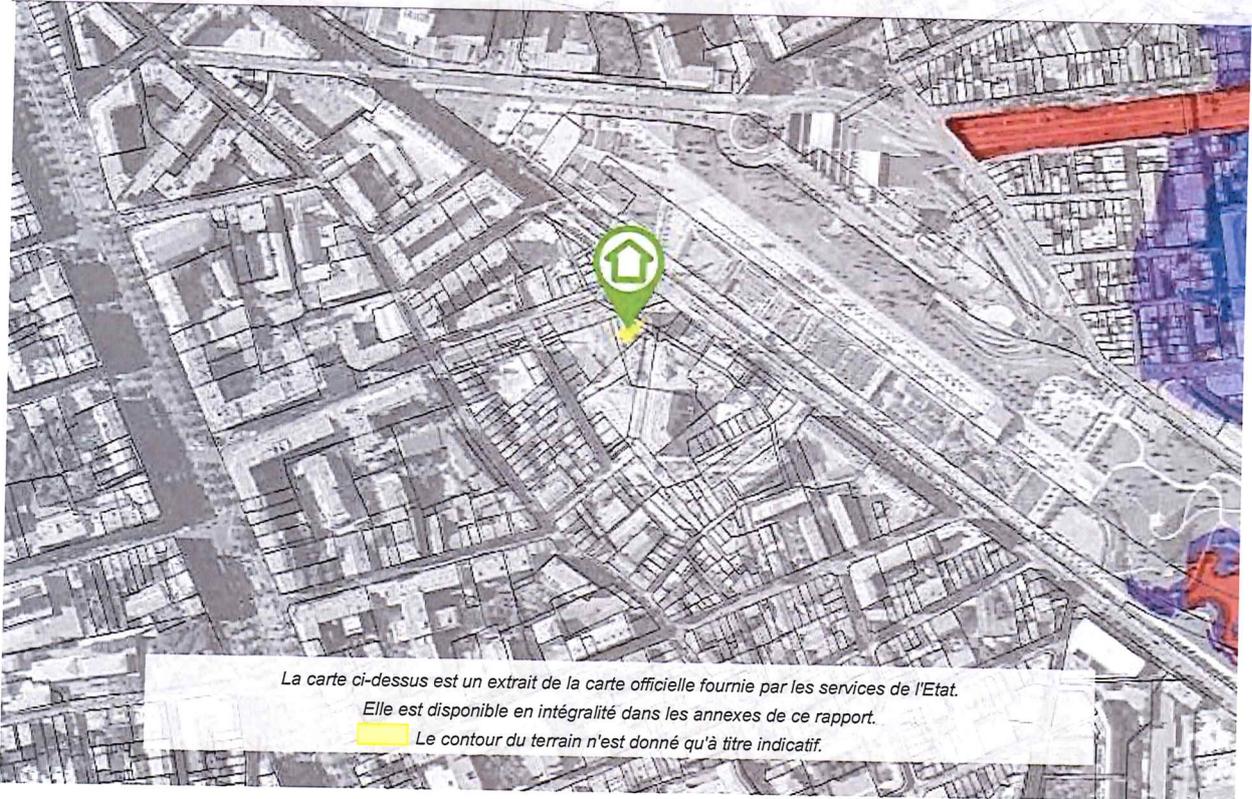
## Inondation

PPRn Inondation, approuvé le 24/02/2017

## Non concerné\*

\* L'immeuble n'est pas situé dans le périmètre d'une zone à risques
