DOSSIER DE DIAGNOSTIC TECHNIQUE

Numéro de dossier : **8433MNL**
Date du repérage : **03/02/2023**

Département : ... **Bouches-du-Rhône**
Adresse : **2, Résidence Notre Dame**
Commune : **13120 GARDANNE**
Section cadastrale AS, Parcelle(s) n° 66

Désignation et situation du ou des lot(s) de copropriété :
Maison élevée d'un étage sur rez-de-chaussée,

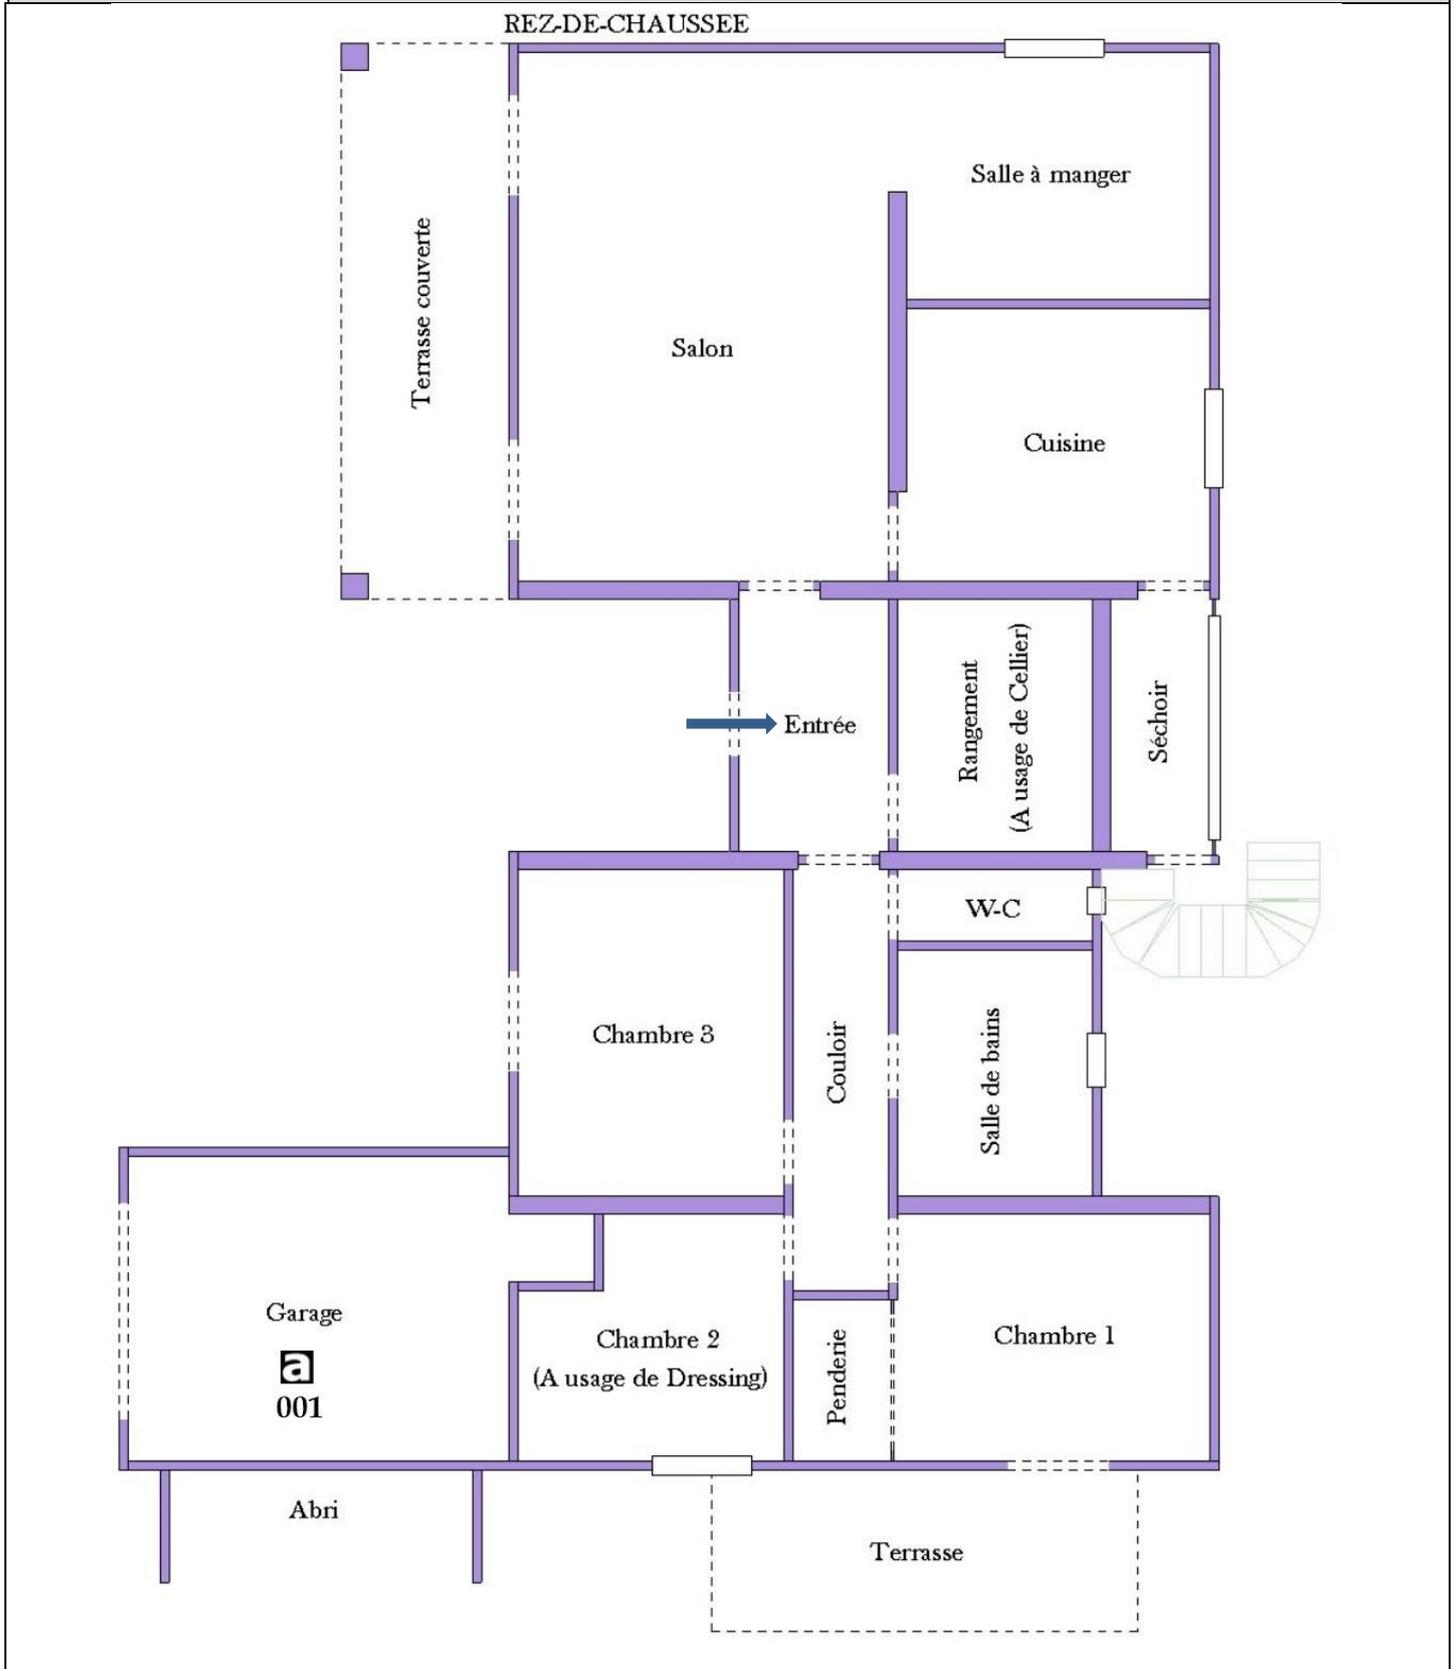
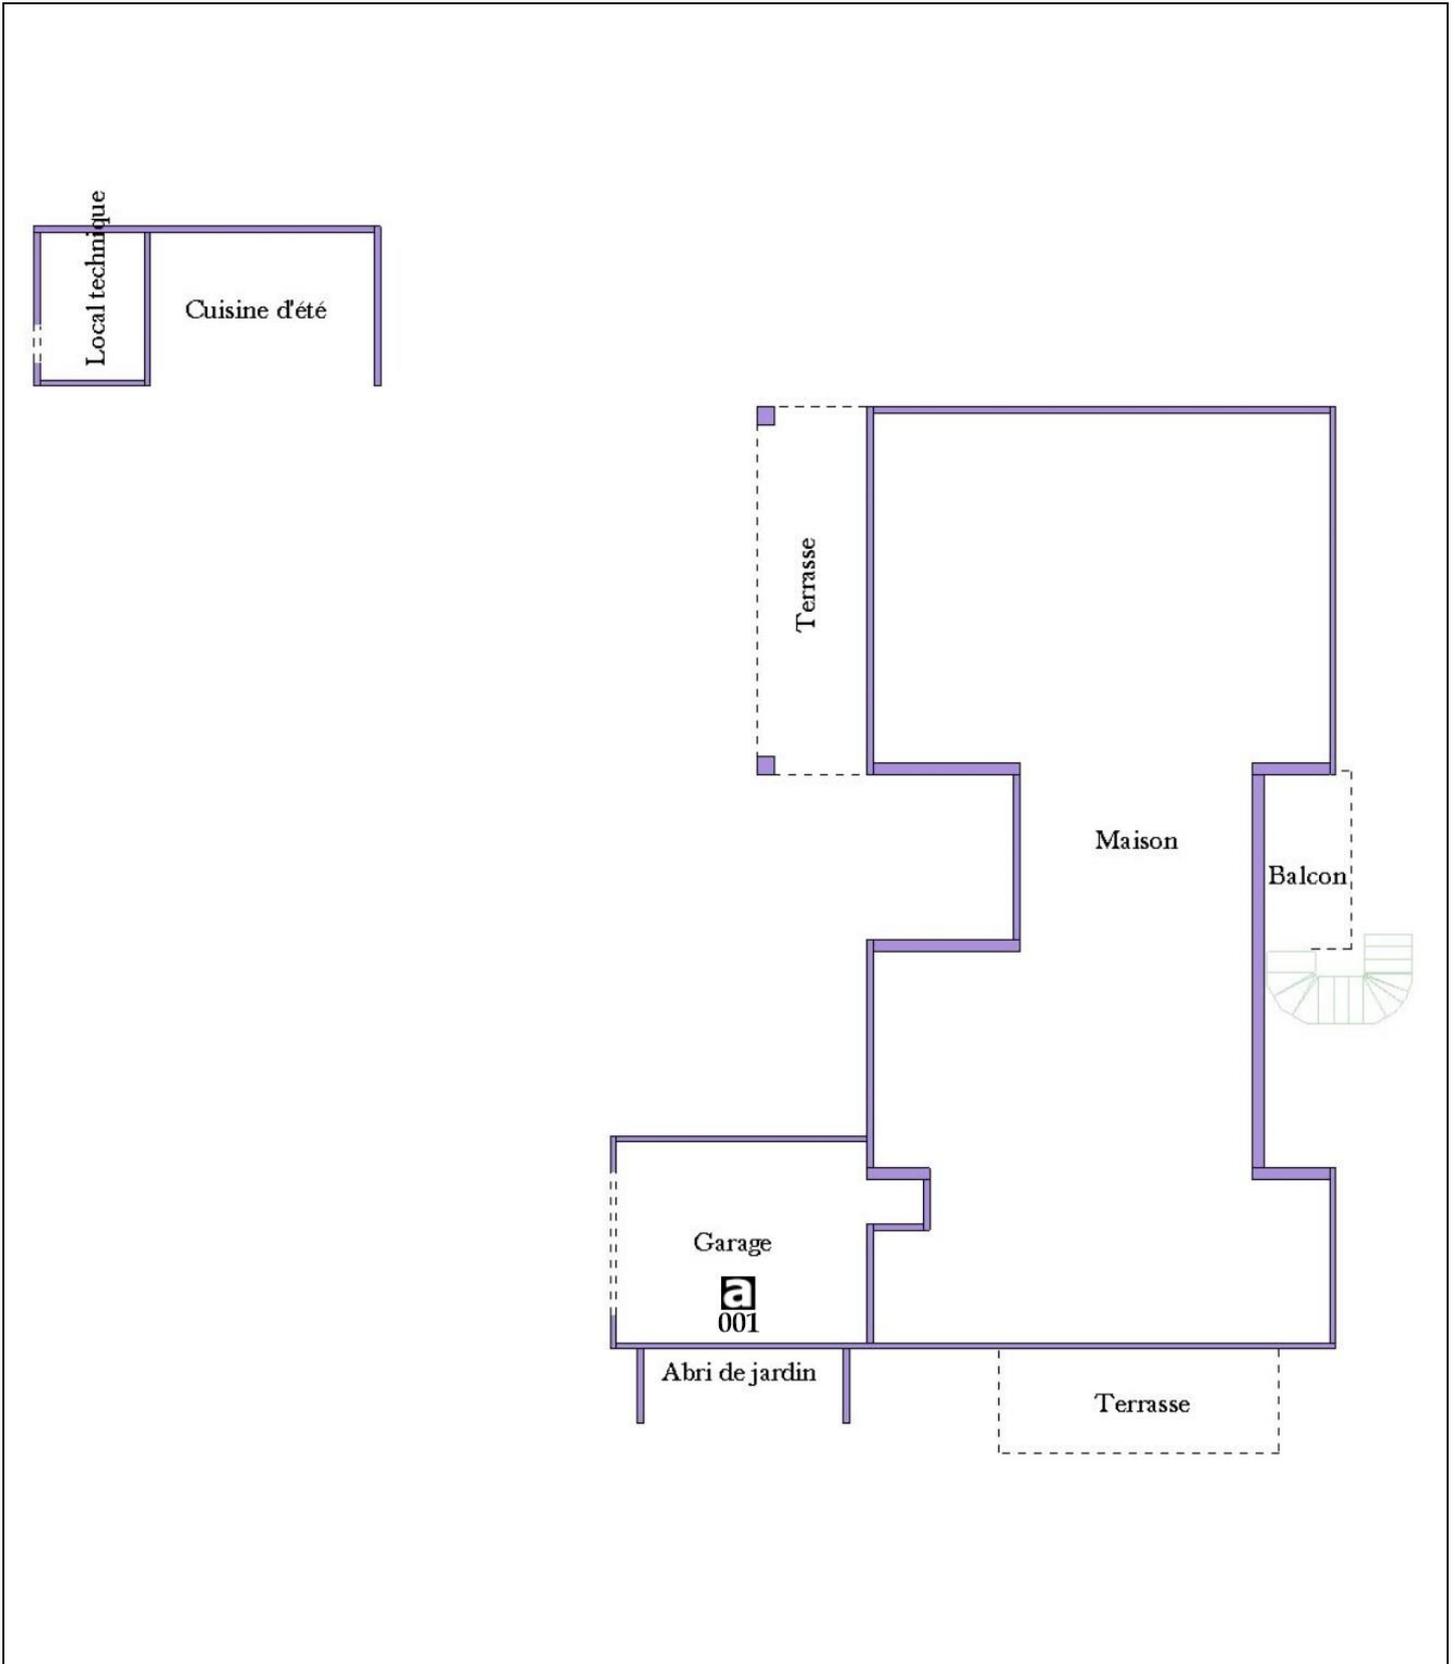
7.1 - Annexe - Schéma de repérage

Localisation	Identifiant + Description	Conclusion (justification)	Etat de conservation** et préconisations*
Annexe - Garage	<u>Identifiant</u> : ZPSO-001 <u>Description</u> : Accessoires de couverture ondulée en Amiante-Ciment <u>Liste selon annexe.13-9 du CSP</u> : B Repère sur schéma : 001	Présence d'amiante (sur jugement de l'opérateur)	Matériau dégradé (étendue ponctuelle) Résultat EP** Préconisation : Il est recommandé de réaliser une évaluation périodique.

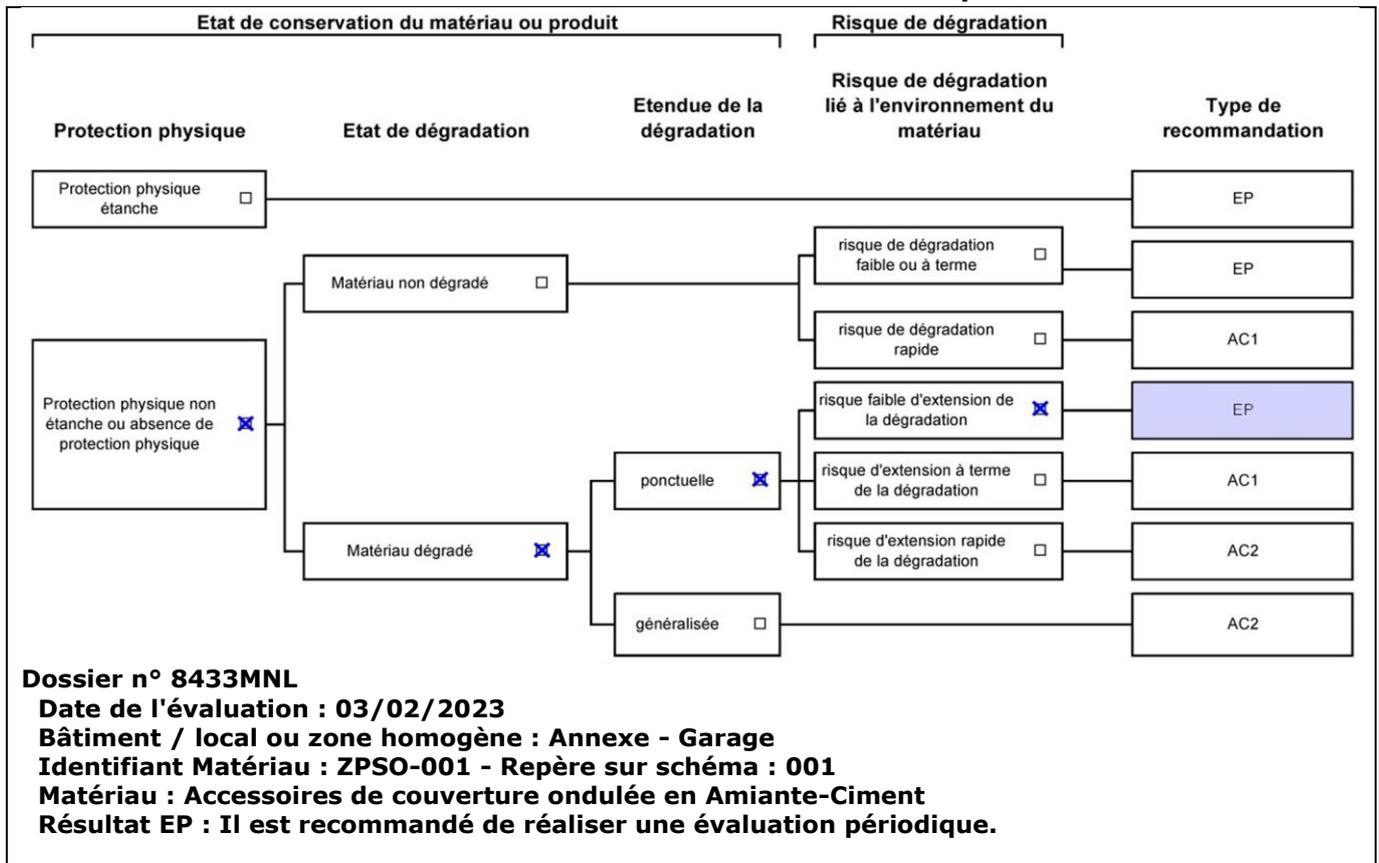
Grilles d'évaluation de l'état de conservation des matériaux ou produit de la liste B

Critères d'évaluation de l'état de conservation des matériaux ou produit de la liste B

1. Classification des niveaux de risque de dégradation ou d'extension de la dégradation du matériau.

Risque faible de dégradation ou d'extension de dégradation	Risque de dégradation ou d'extension à terme de la dégradation	Risque de dégradation ou d'extension rapide de la dégradation
L'environnement du matériau contenant de l'amiante ne présente pas ou très peu de risque pouvant entraîner à terme, une dégradation ou une extension de la dégradation du matériau.	L'environnement du matériau contenant de l'amiante présente un risque pouvant entraîner à terme, une dégradation ou une extension de la dégradation du matériau.	L'environnement du matériau contenant de l'amiante présente un risque important pouvant entraîner rapidement, une dégradation ou une extension de la dégradation du matériau.
