PROCÈS-VERBAL DE DESCRIPTIF

Certifiée m'être rendu ce jour, QUINZE FEVRIER 2024, à 13200 ARLES, 41, quai de la Roquette, au-devant du bien immobilier cadastré lieu-dit 41, quai de la Roquette, section AC n°339 d'une surface de 76 centiares.

Numéro de dossier : LA/CT_240845/JDU
Norme méthodologique employée : AFNOR NF P 03-201 – Février 2016
Date du repérage : 15/02/2024
Heure d'arrivée : 13 h 57
Temps passé sur site : 02 h 45

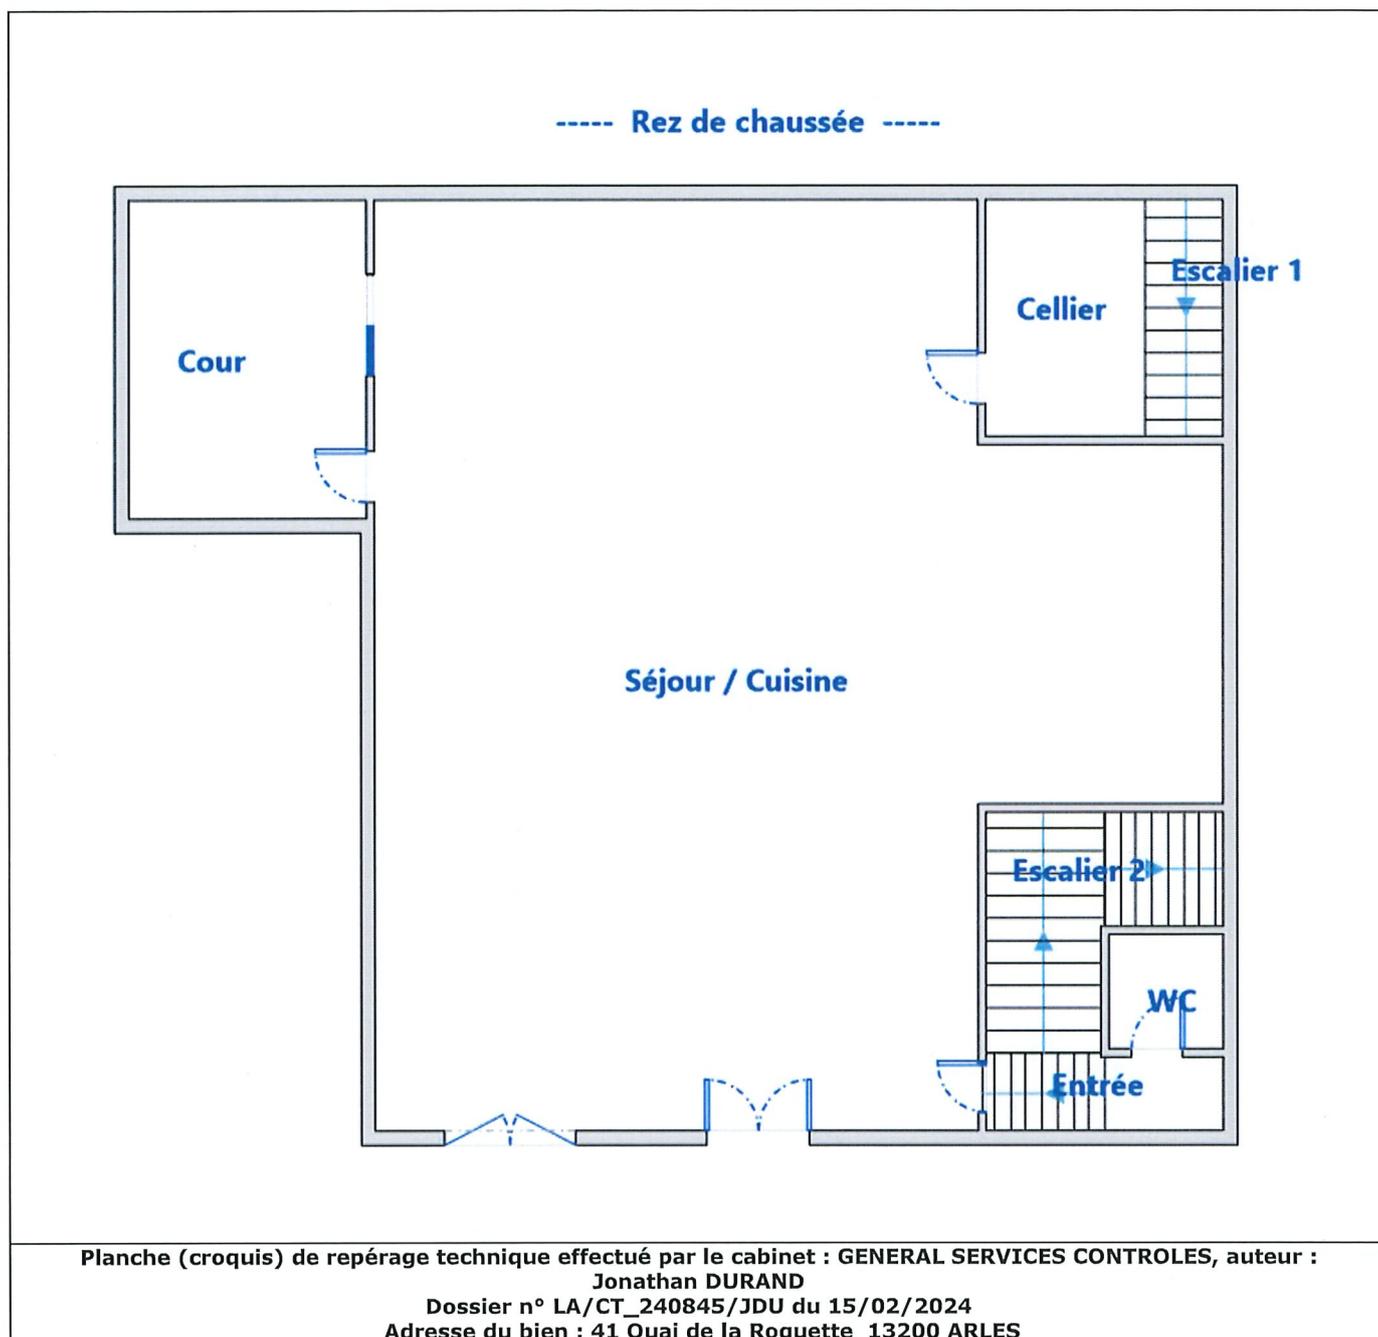
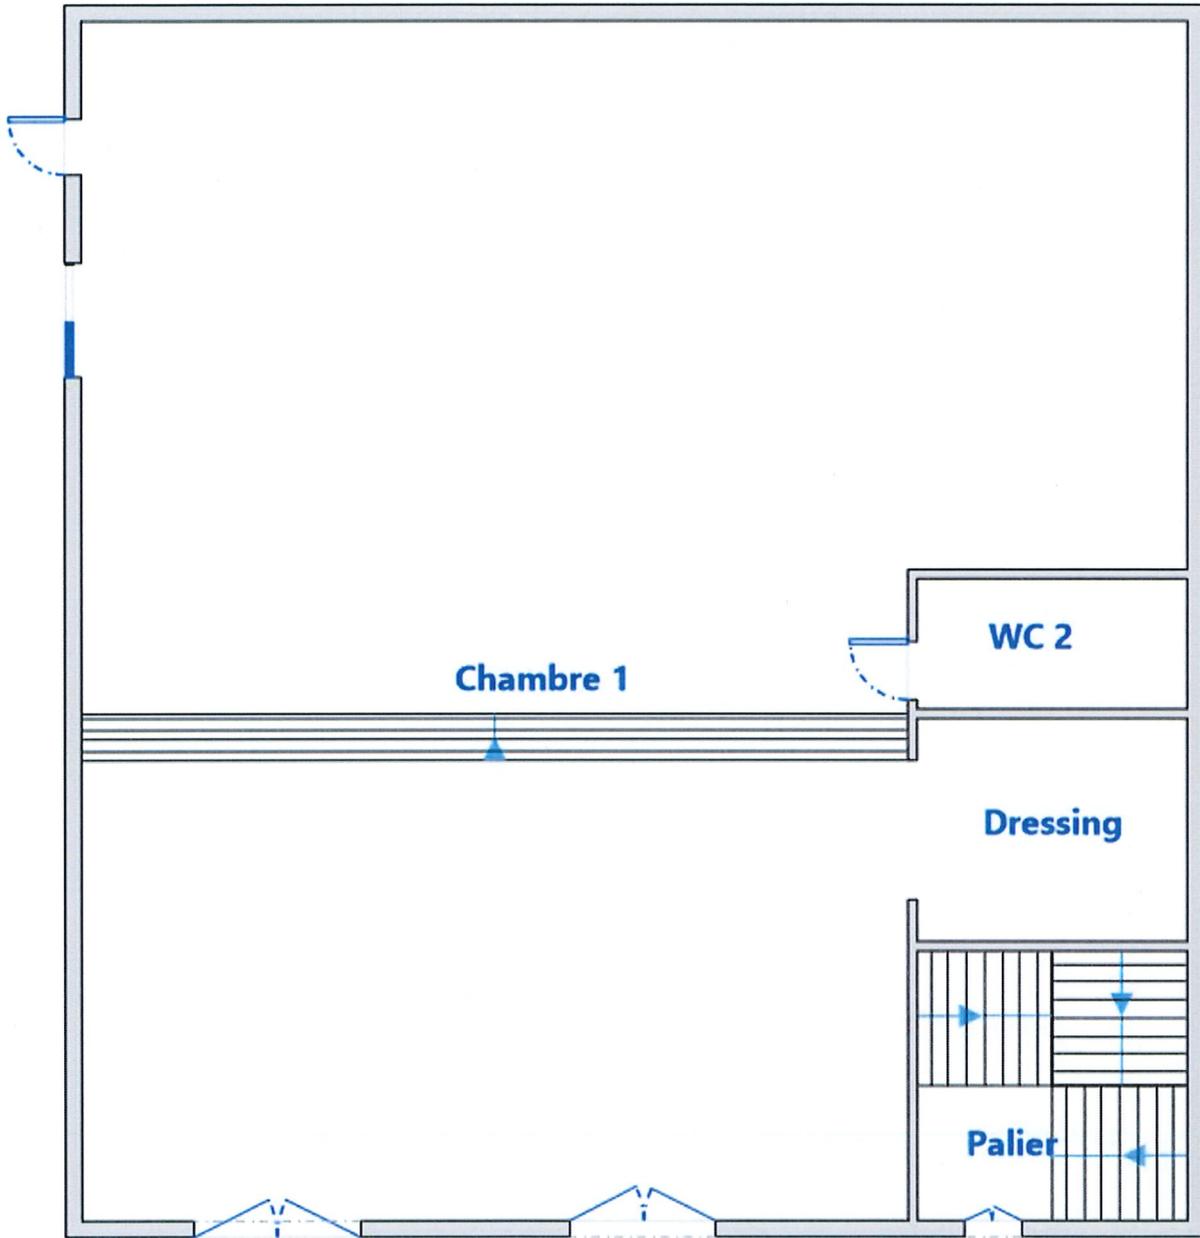
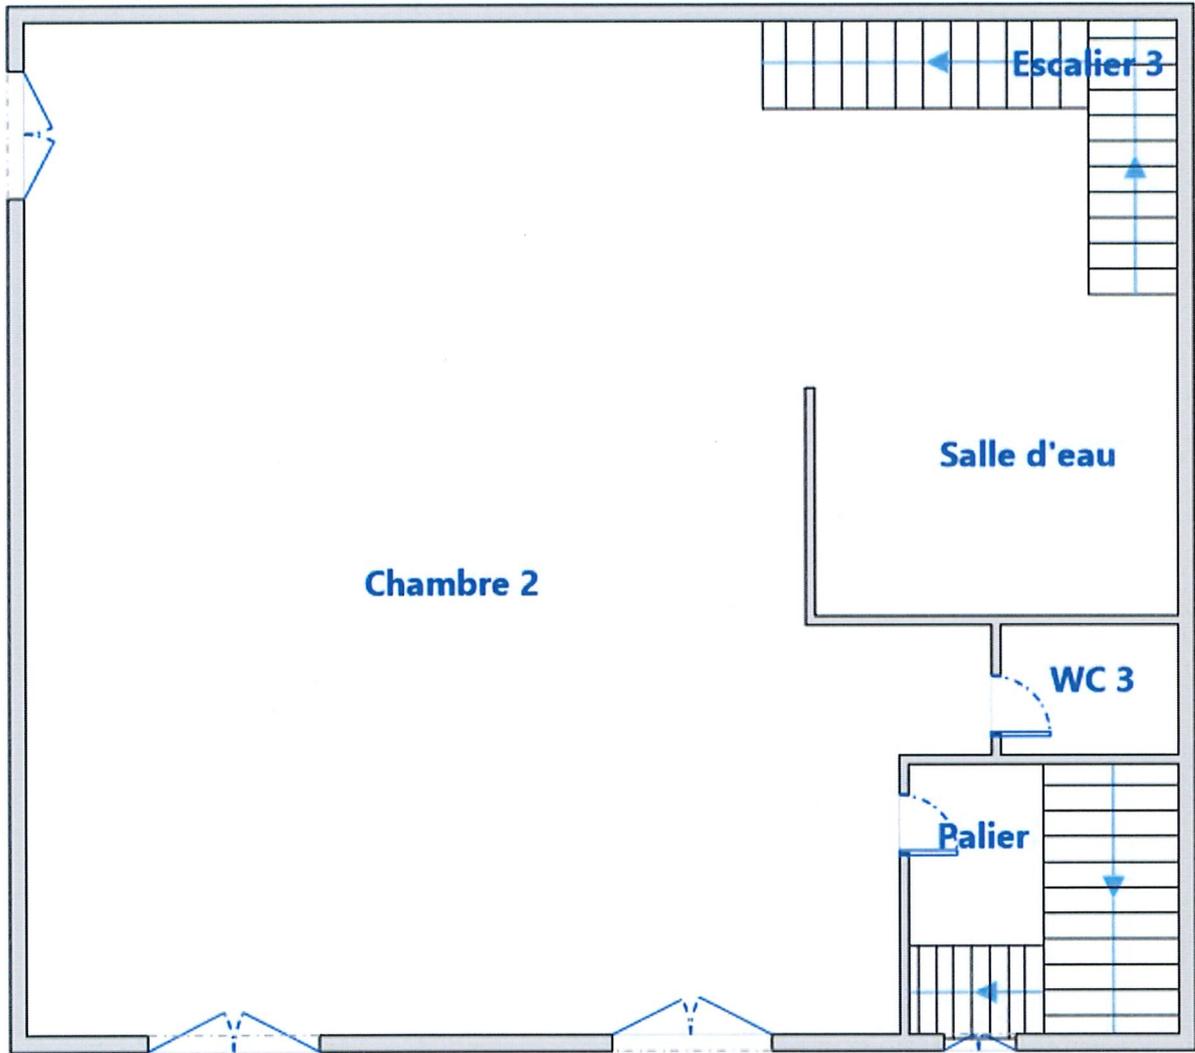
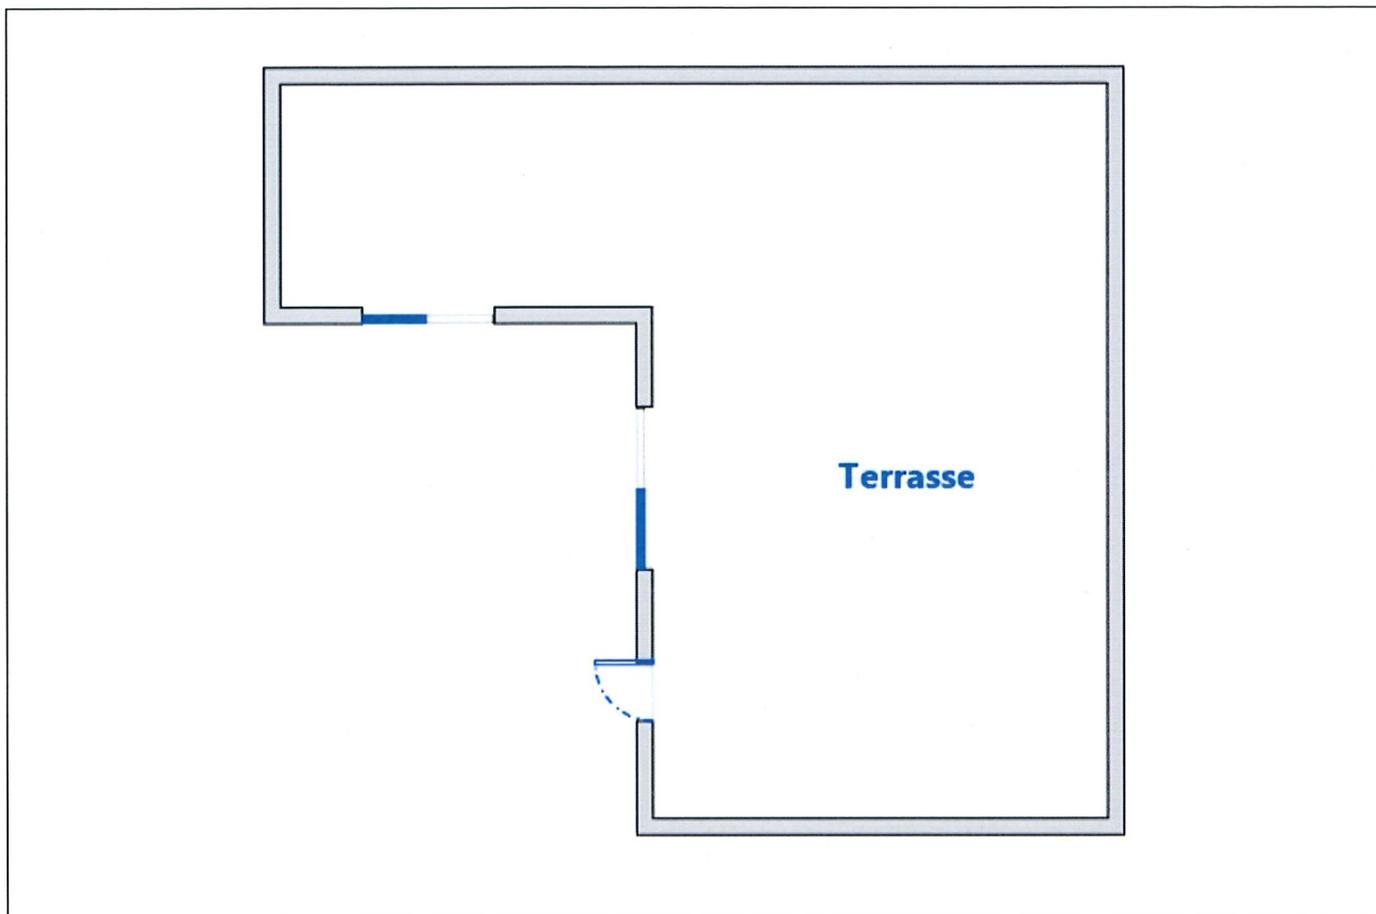
7.1 - Annexe - Schéma de repérage

Planche (croquis) de repérage technique effectué par le cabinet : GENERAL SERVICES CONTROLES auteur :
Jonathan DURAND
Dossier n° LA/CT_240845/JDU du 15/02/2024
Adresse du bien : 41 Quai de la Roquette 13200 ARLES

Planche (croquis) de repérage technique effectué par le cabinet : GENERAL SERVICES CONTROLES, auteur : Jonathan DURAND
Dossier n° LA/CT_240845/JDU du 15/02/2024
Adresse du bien : 41 Quai de la Roquette 13200 ARLES
