PROCÈS-VERBAL DE DESCRIPTIF

Certifie m'être rendu les **seize et vingt-trois janvier deux mille vingt-trois** à 13650 MEYRARGUES - R.N. 96, La Coudourousse.

I) Lots n° 1 - 2 - 3 et 4 sis sur la parcelle cadastrée AP n° 117

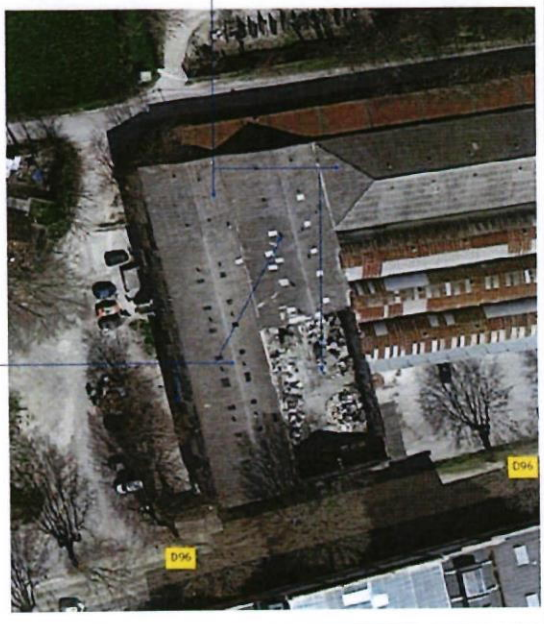
Plaques en fibres-ciment (y compris plaques « sous tuiles »)
M003
: A = Amianté

Conduit en fibres-ciment
M001
: A = Amianté

Localisation	Identifiant + Description	Conclusion (justification)	Etat de conservation** et préconisations*
Rez de chaussée - Façades; 1er étage - Toiture (Partie extérieure); Rez de chaussée - Local 3	Identifiant: M001 Description: Conduit en fibres-ciment Liste selon annexe 13-9 du CSP: B	Présence d'amiante (Sur jugement de l'opérateur)	Matériau dégradé (étendue ponctuelle) Résultat EP** Préconisation : Il est recommandé de réaliser une évaluation périodique.
1er étage - Local 2; 1er étage - Toiture (Partie extérieure); Rez de chaussée - Local 3	Identifiant: M003 Description: Plaques en fibres-ciment (y compris plaques « sous tuiles ») Liste selon annexe 13-9 du CSP: B	Présence d'amiante (Sur jugement personnel)	Matériau dégradé (étendue généralisée) Résultat AC2** Préconisation : Il est recommandé de réaliser une action corrective de second niveau.

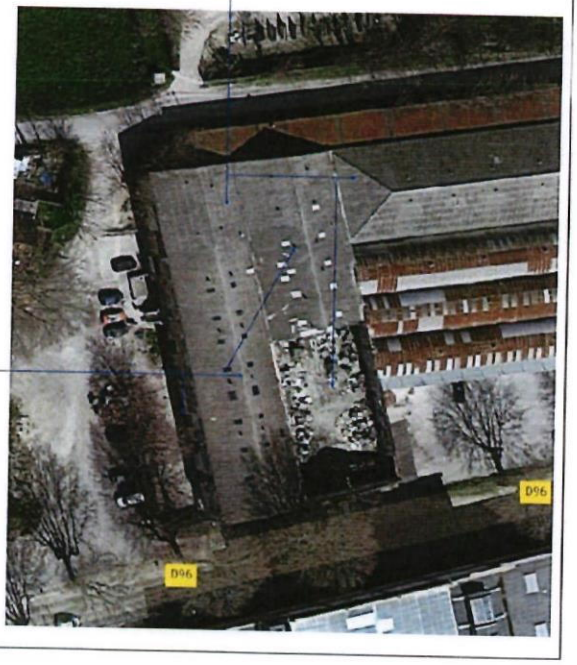
7. – Croquis et Photos

Plaques en fibres-ciment (y compris plaques « sous tuiles »)
M003
: A = Amianté

Conduit en fibres-ciment
M001
: A = Amianté

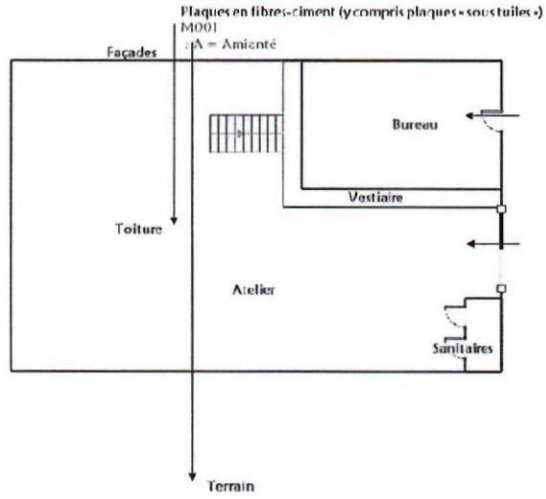
7.1 - Annexe - Schéma de repérage

Dossier n° NOTHEN/CT_231777/GHI
Date de l'évaluation : 24/01/2023
Bâtiment / local ou zone homogène : Terrain; Façades; Toiture
Identifiant Matériau : M001
Matériau : Plaques en fibres-ciment (y compris plaques « sous tuiles »)
Résultat AC2 : Il est recommandé de réaliser une action corrective de second niveau.
