**PROCES VERBAL DESCRIPTIF PORTANT SUR L'IMMEUBLE DE  
Monsieur ANSELMO Fabrice  
Madame M'FOULA Marie-Yves, épouse ANSELMO**

**LE MERCREDI DIX HUIT SEPTEMBRE DEUX MILLE VINGT-QUATRE**

**Rue Henri Barrelet, et plus précisément RUE DES MARTYRS DU VERCORS, RESIDENCE Parc Saint Louis, Bâtiment E-F, à 13700 MARIIGNANE**

**LOT N° 61:**  
**APPARTEMENT SITUÉ AU REZ-DE-CHAUSSEE CÔTE SUD**

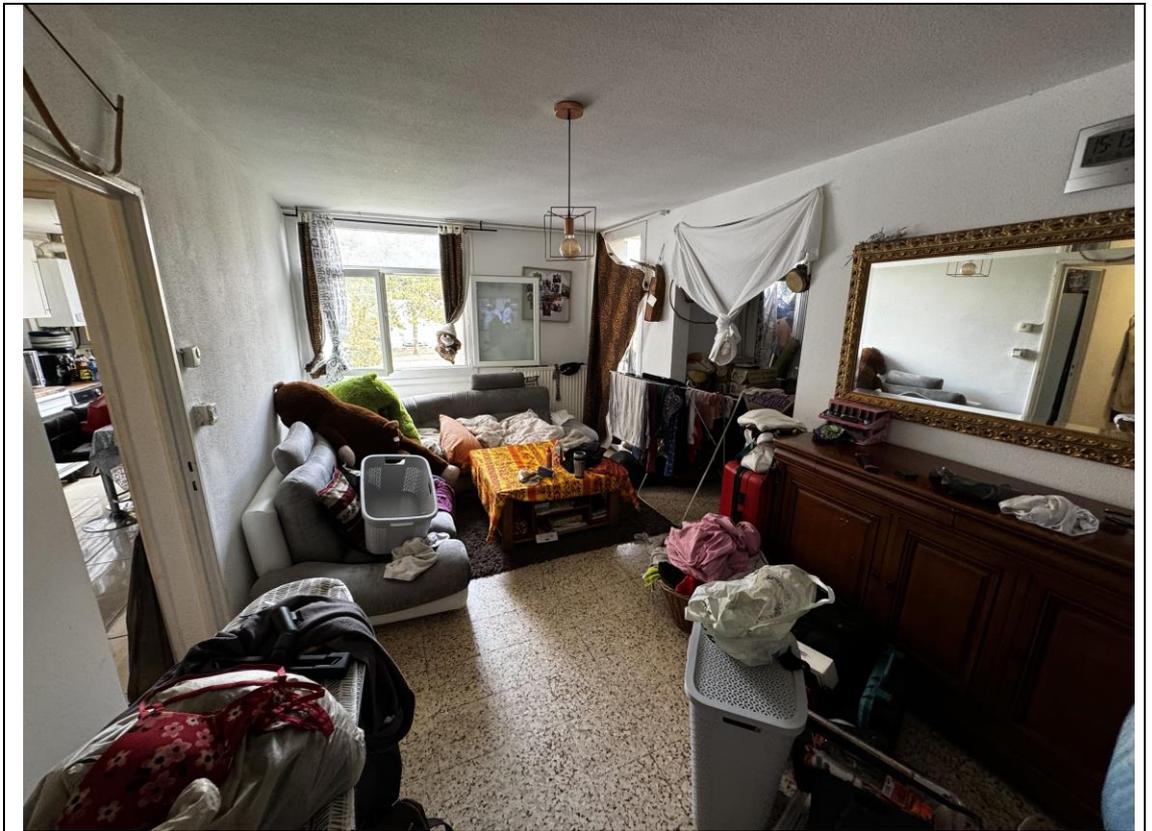
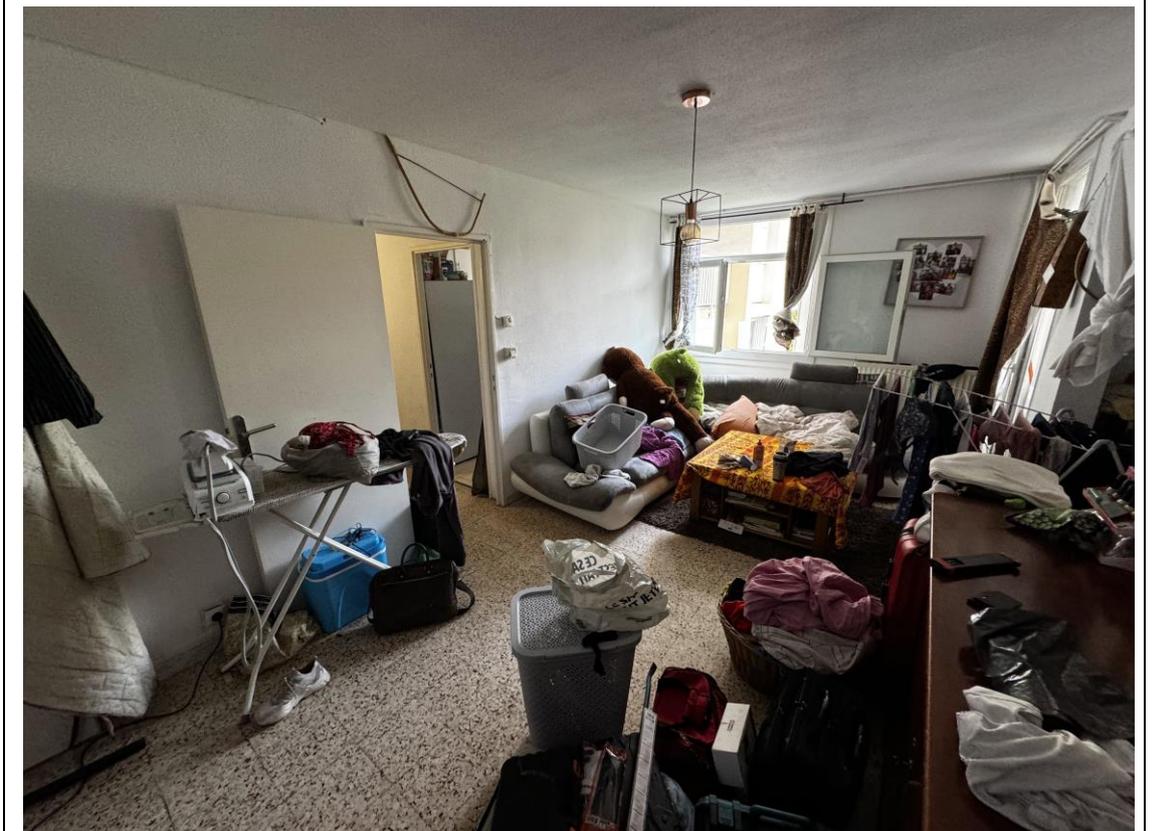
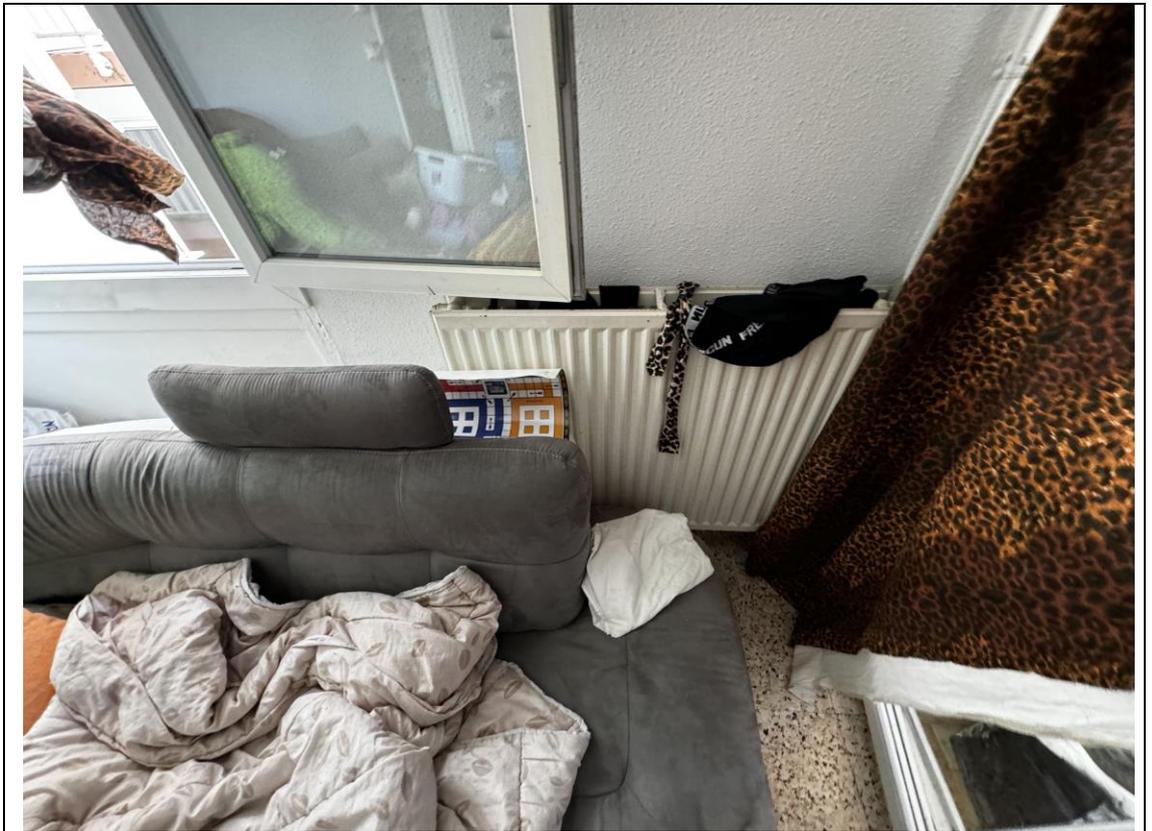
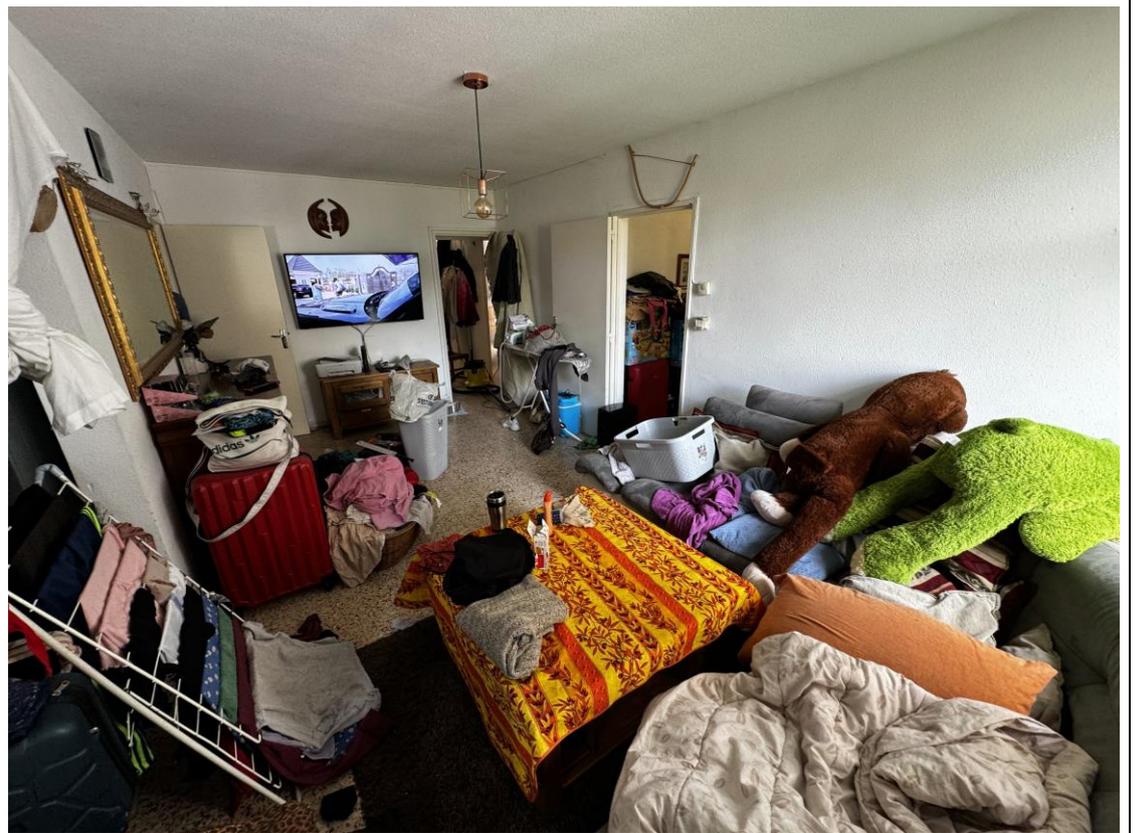
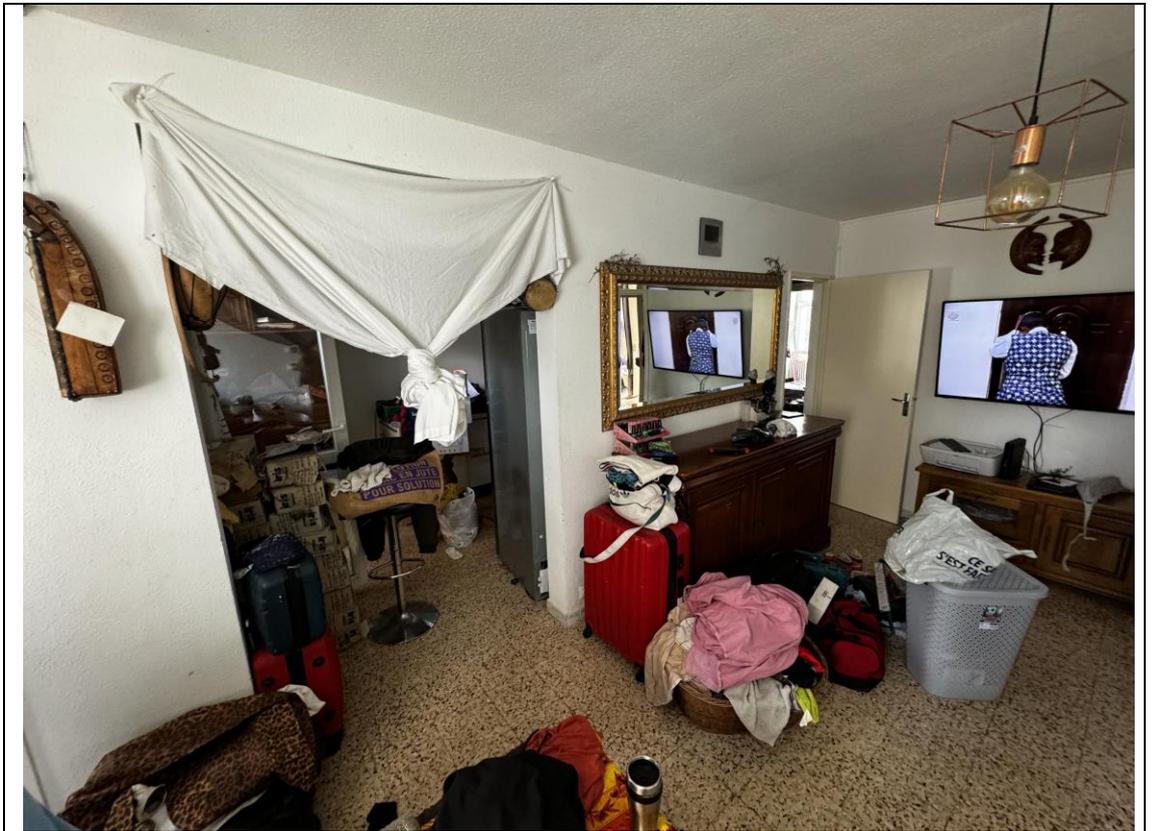
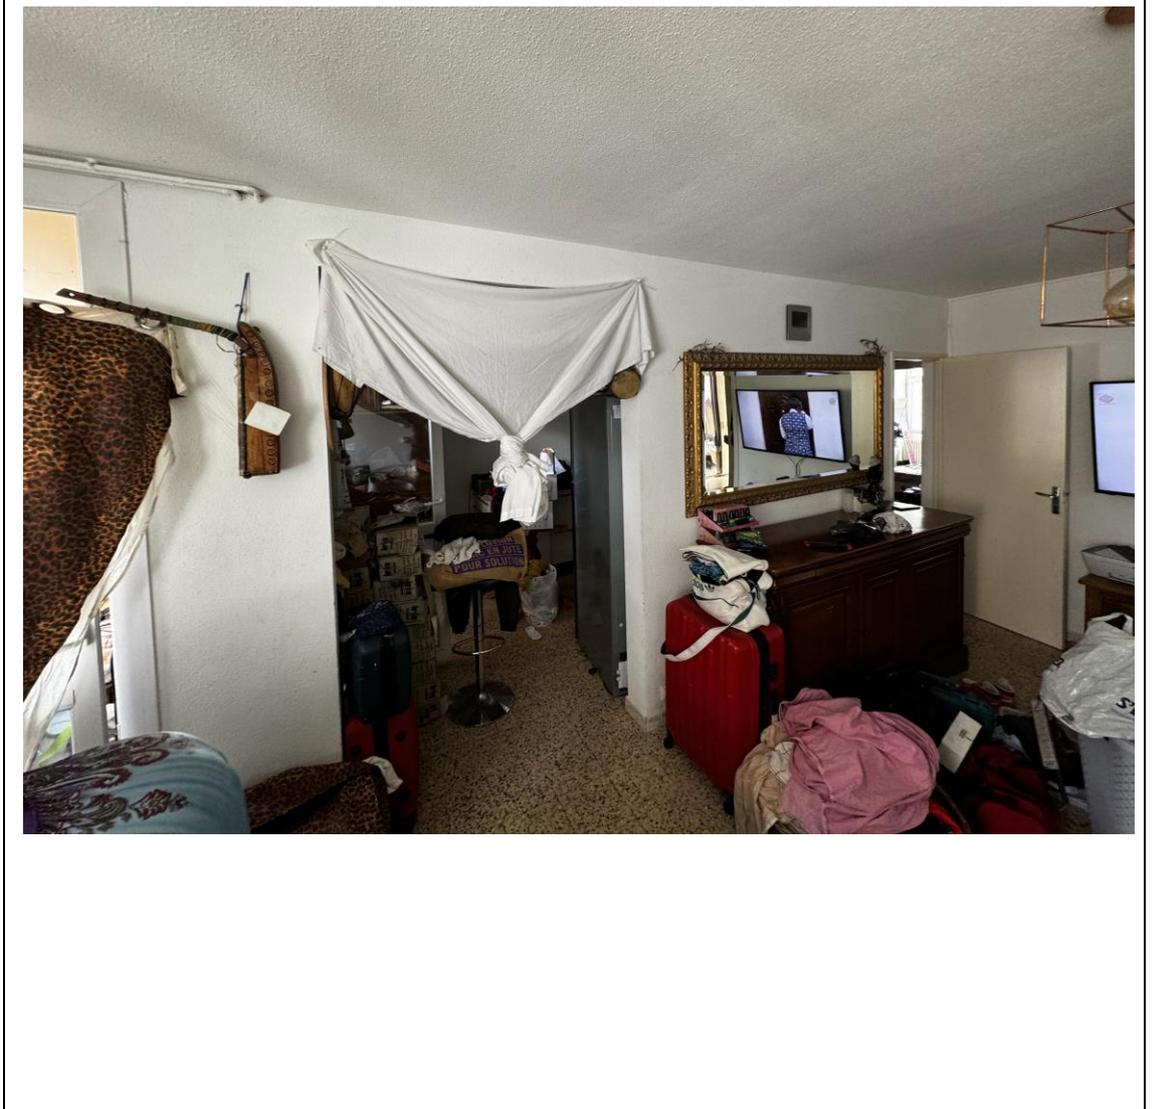
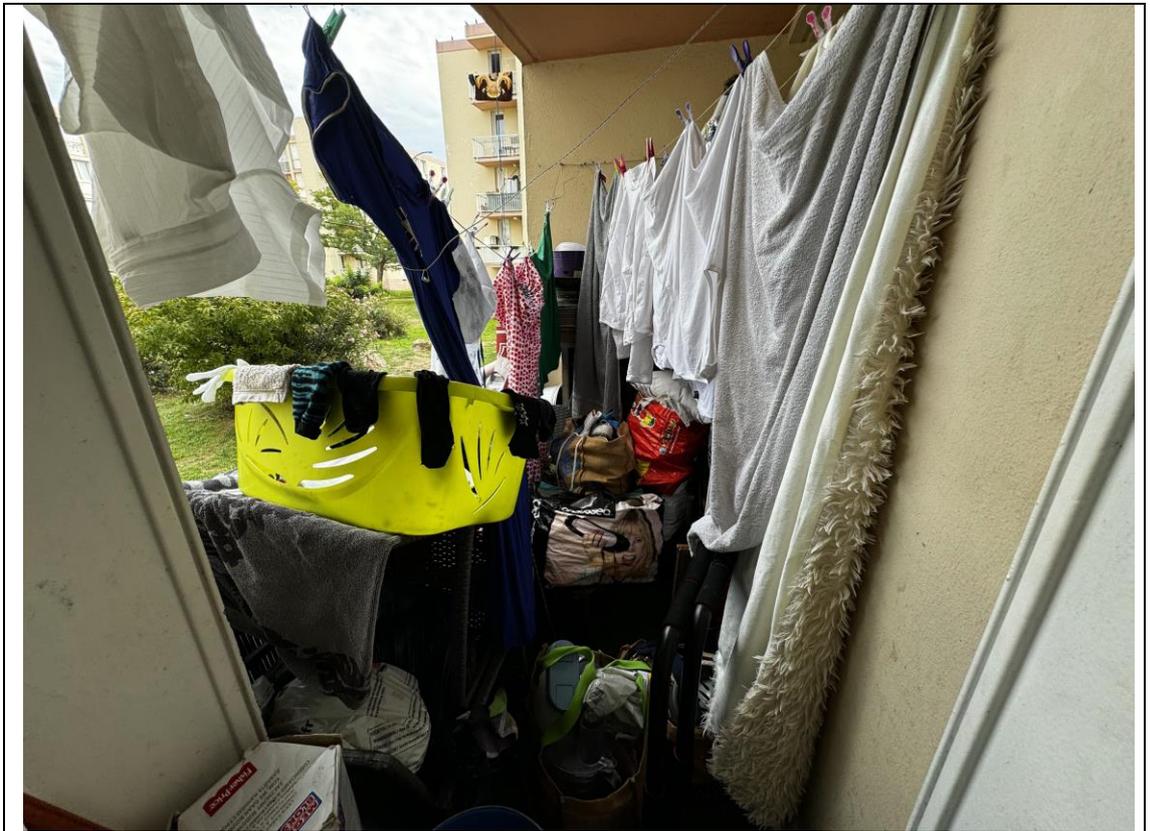
### SEJOUR

Sol : carrelage vétuste mais à l'état d'usage

Plinthes faïencées sur les murs vétustes mais à l'état d'usage.

Murs : revêtement peinture vétuste mais à l'état d'usage.

Plafond : badigeon vétuste mais à l'état d'usage.

- un radiateur collectif fixation murale.

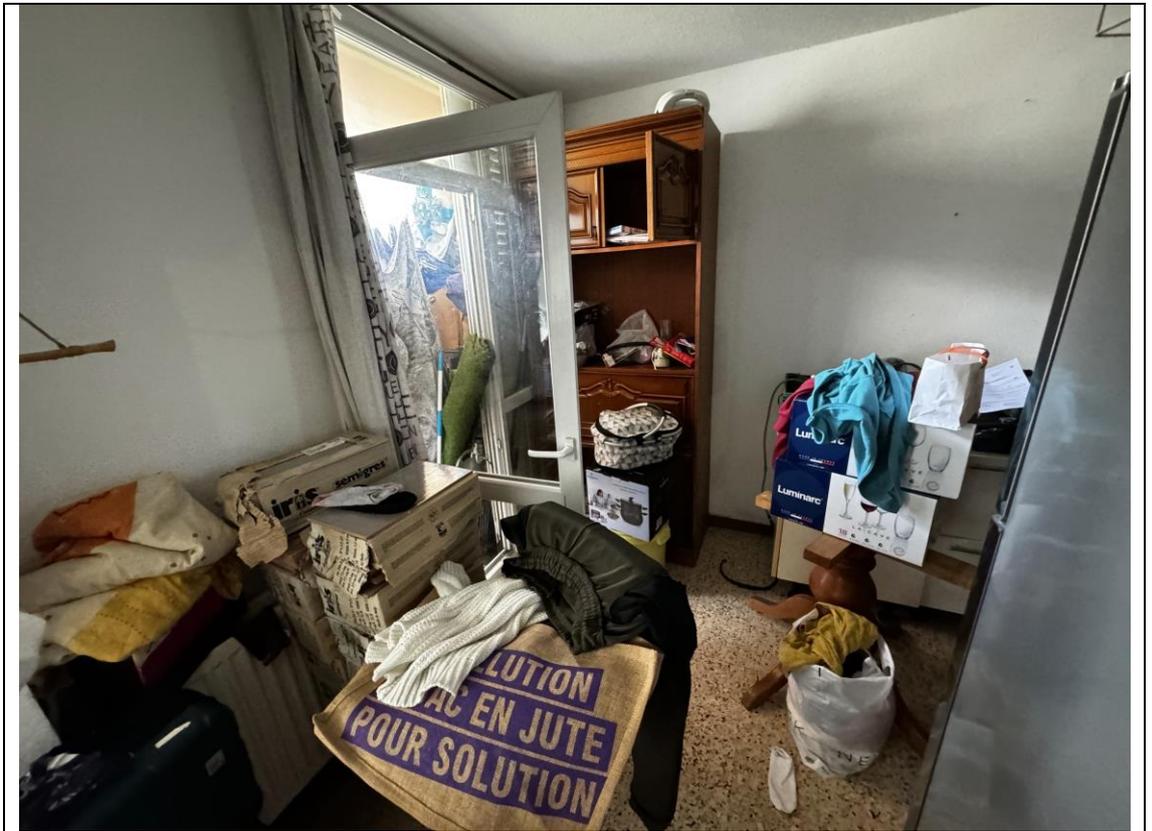
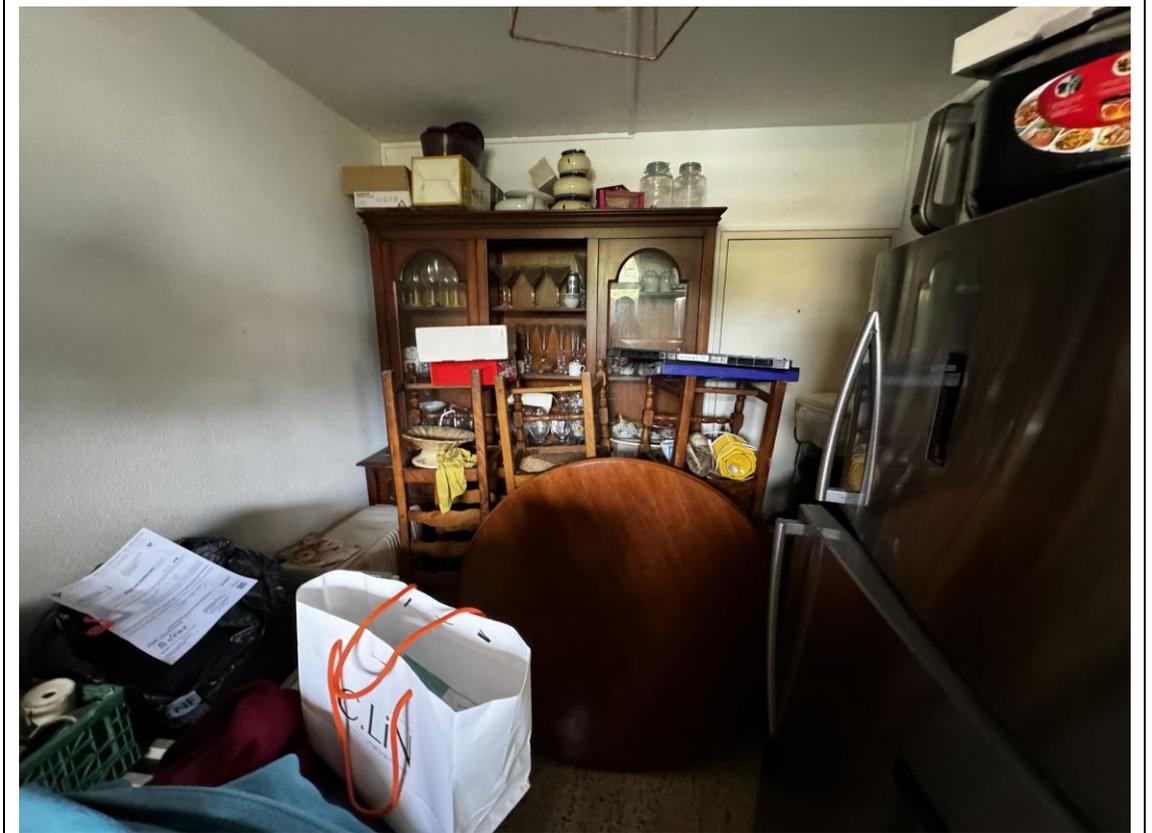
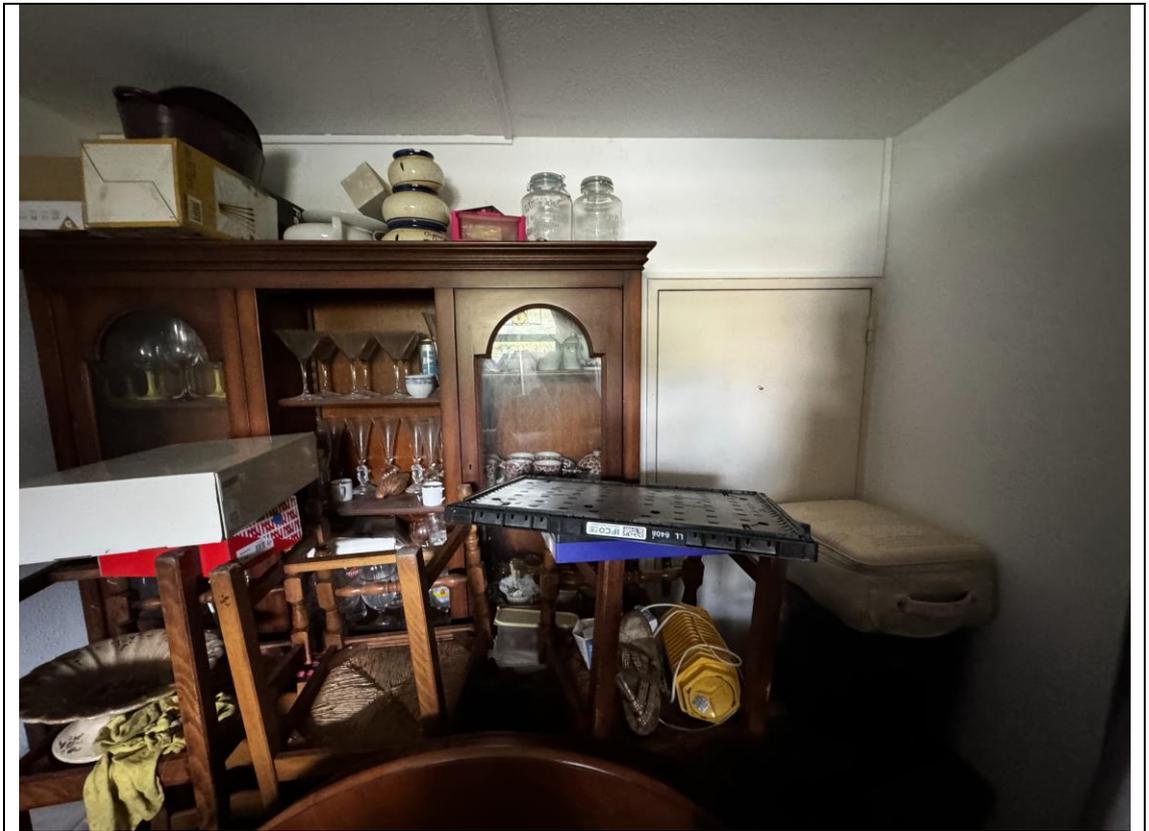
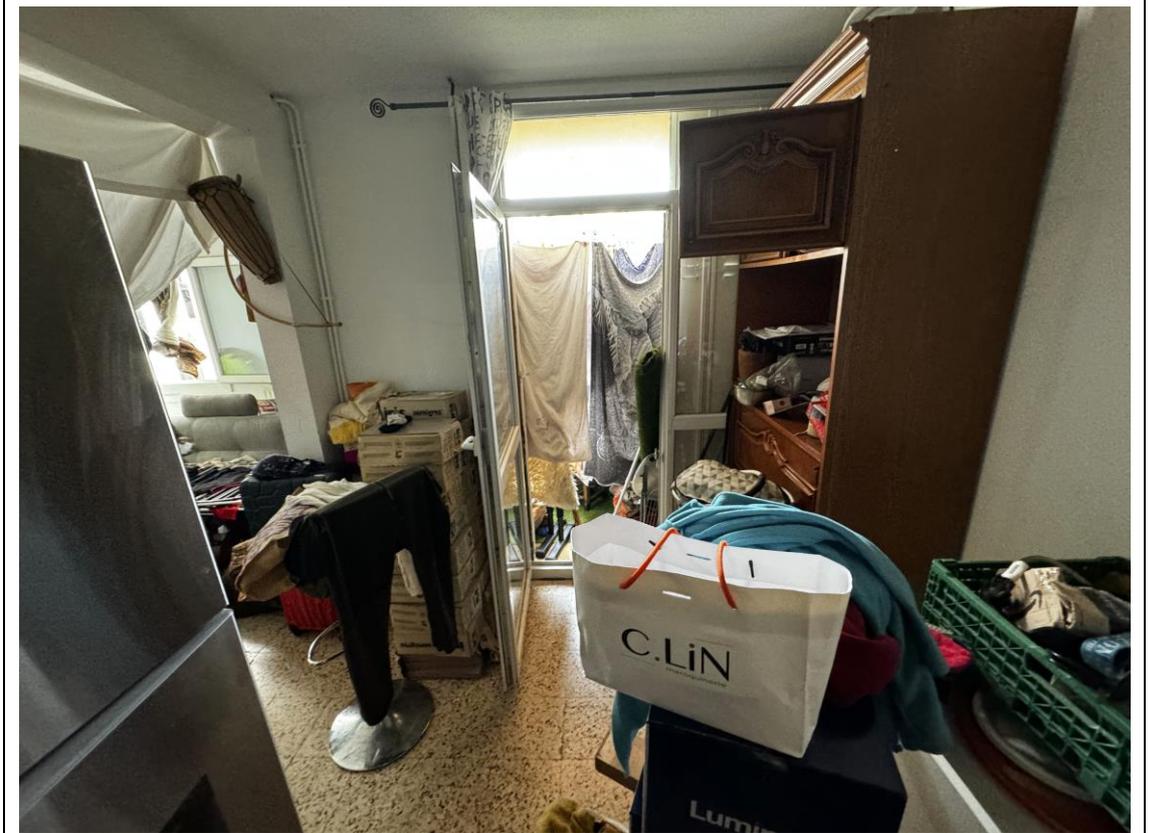
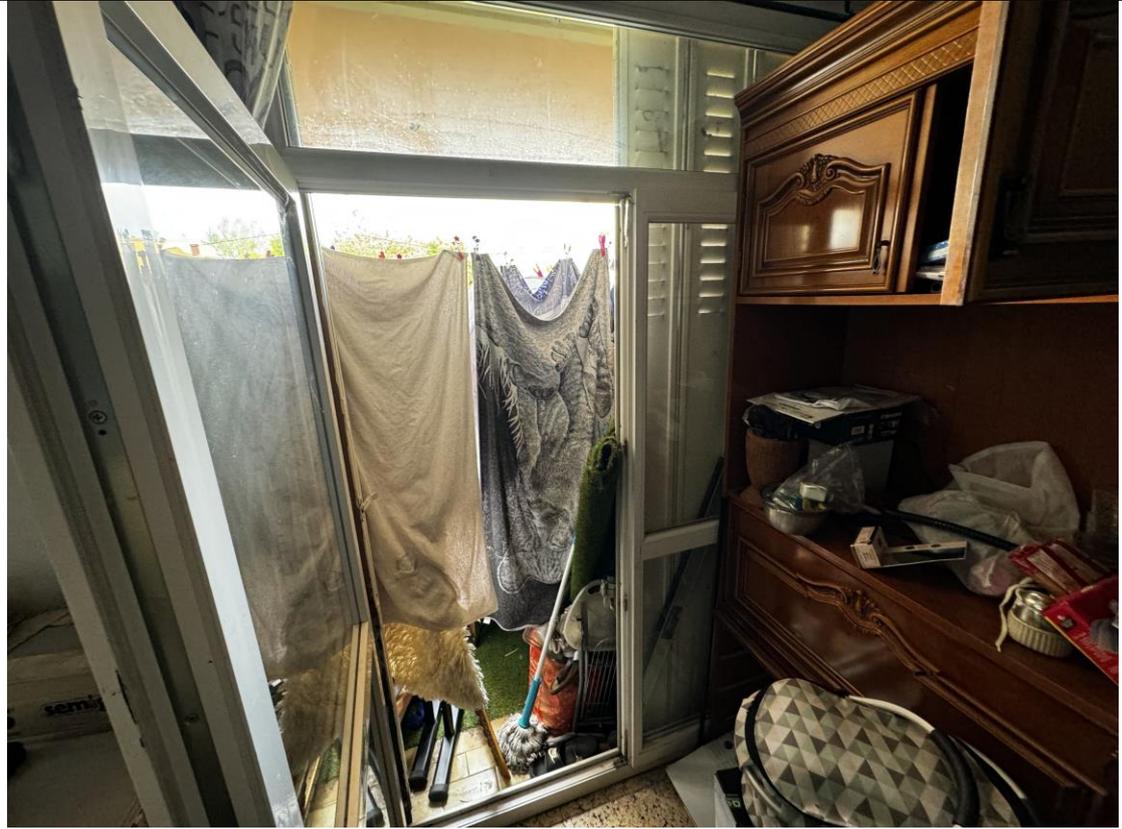
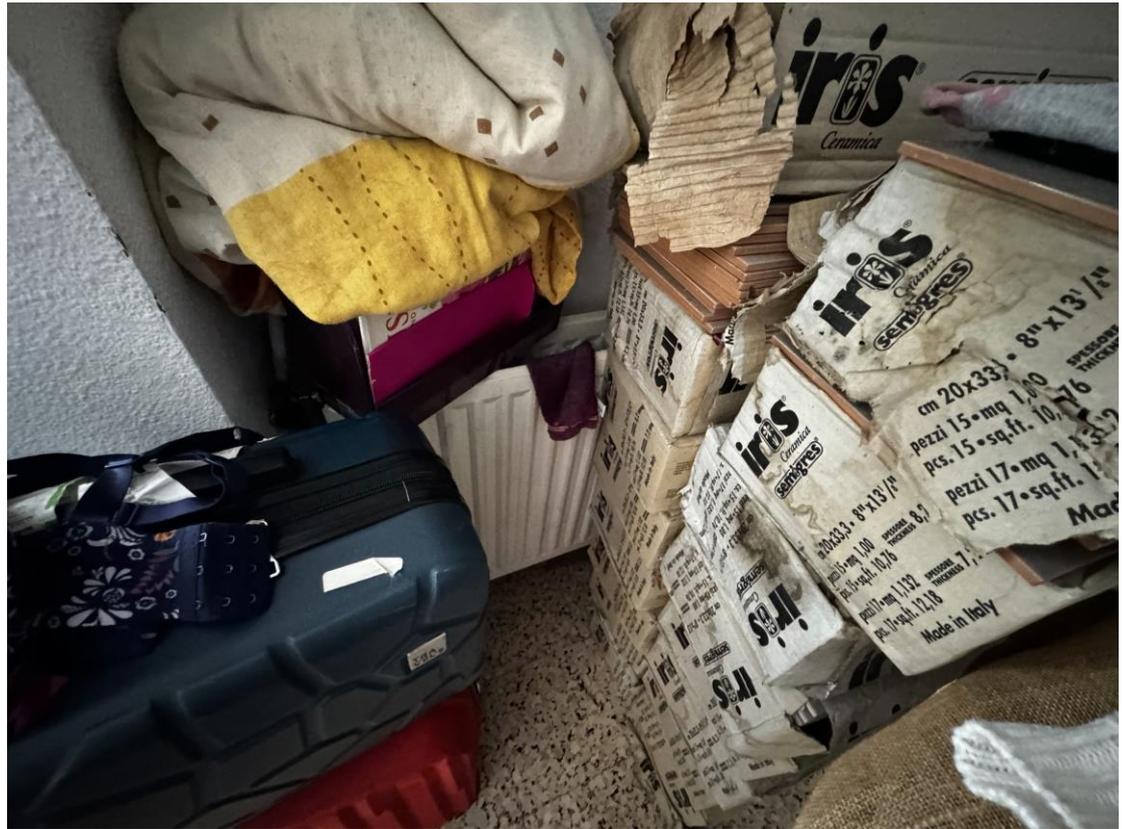
### **SALON**

Sol : carrelage vétuste mais à l'état d'usage

Plinthes faïencées sur les murs vétustes mais à l'état d'usage.

Murs : revêtement peinture vétuste mais à l'état d'usage.

Plafond : badigeon vétuste mais à l'état d'usage.

- un radiateur collectif fixation murale.

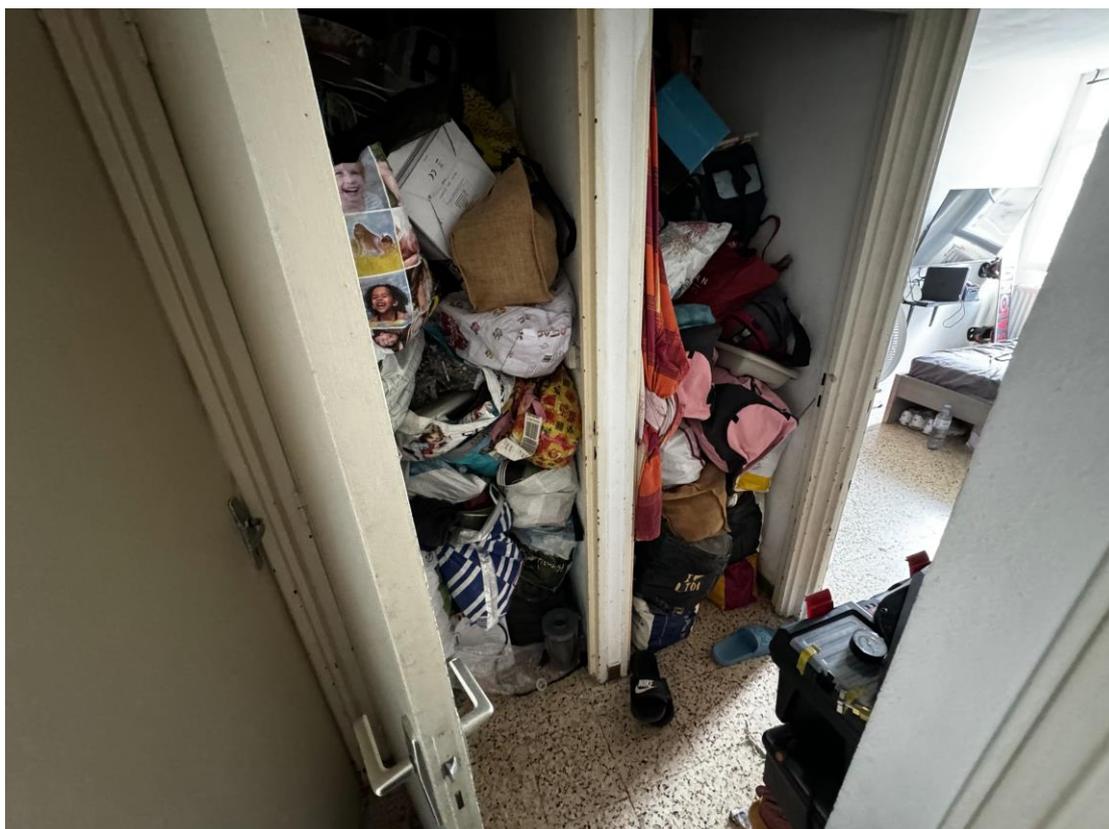
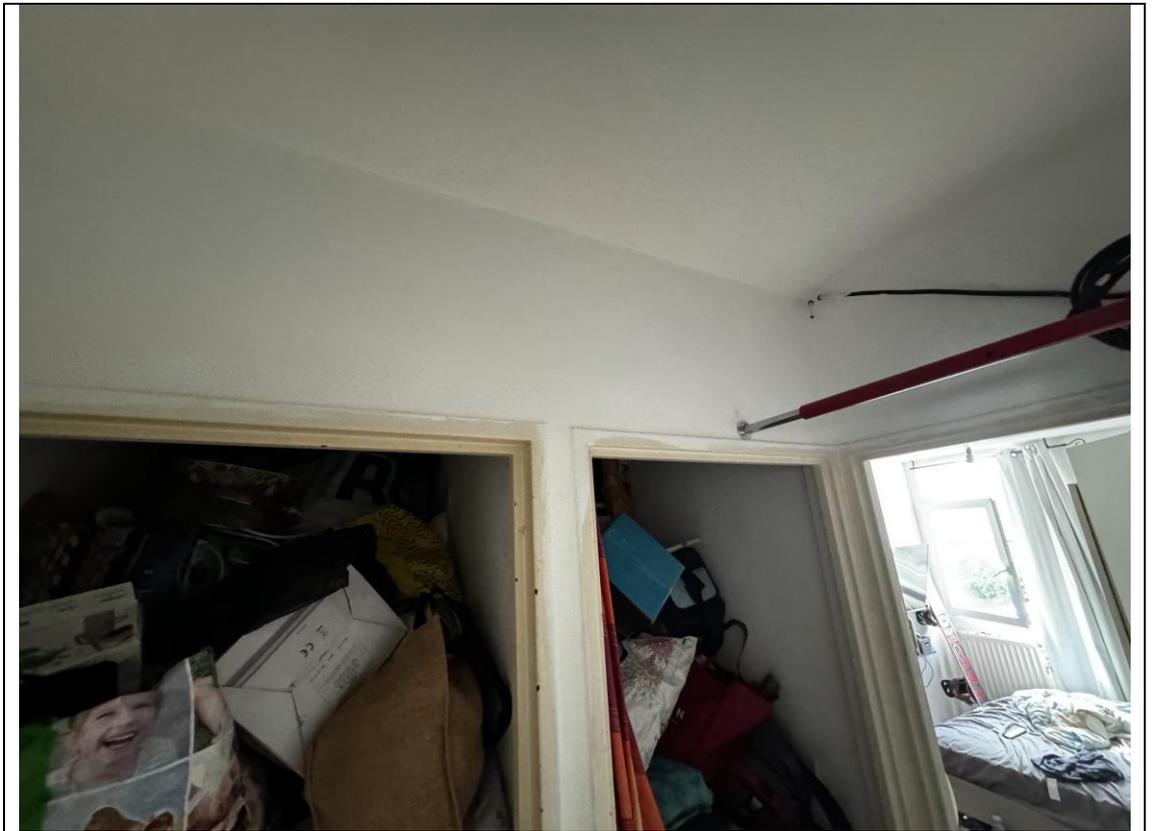
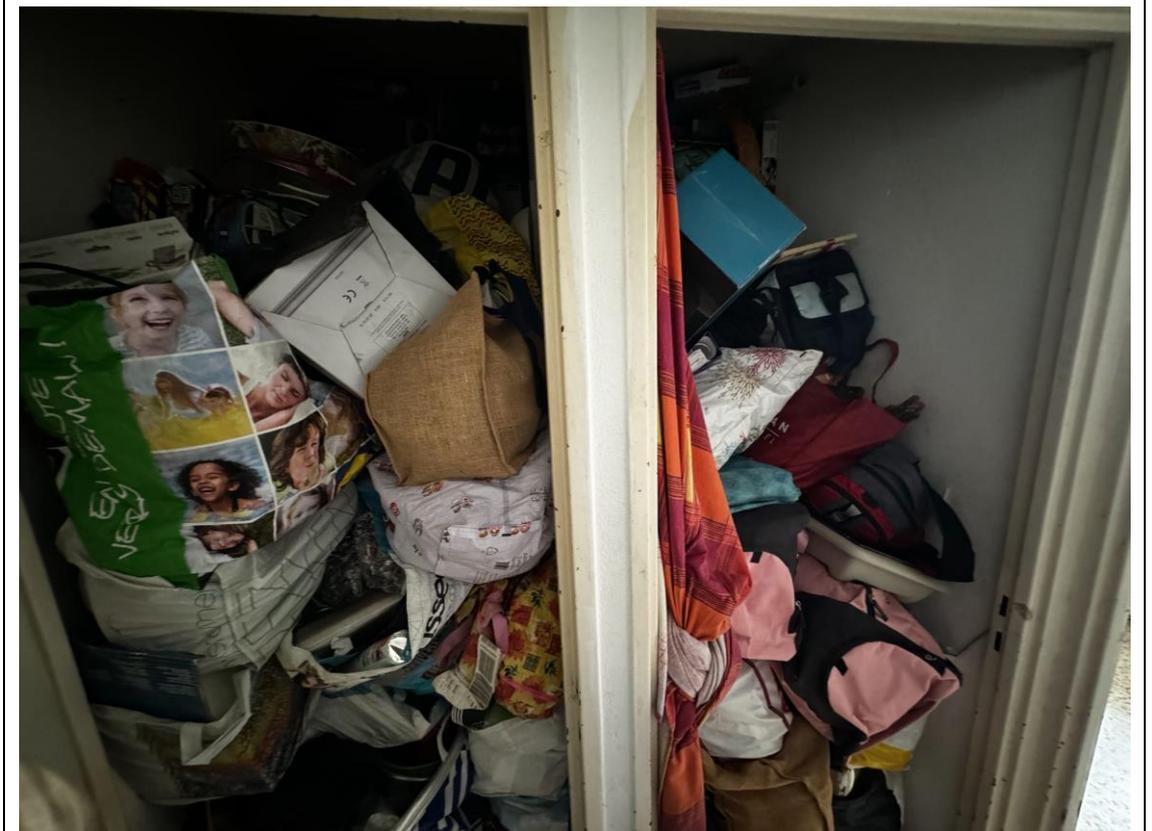
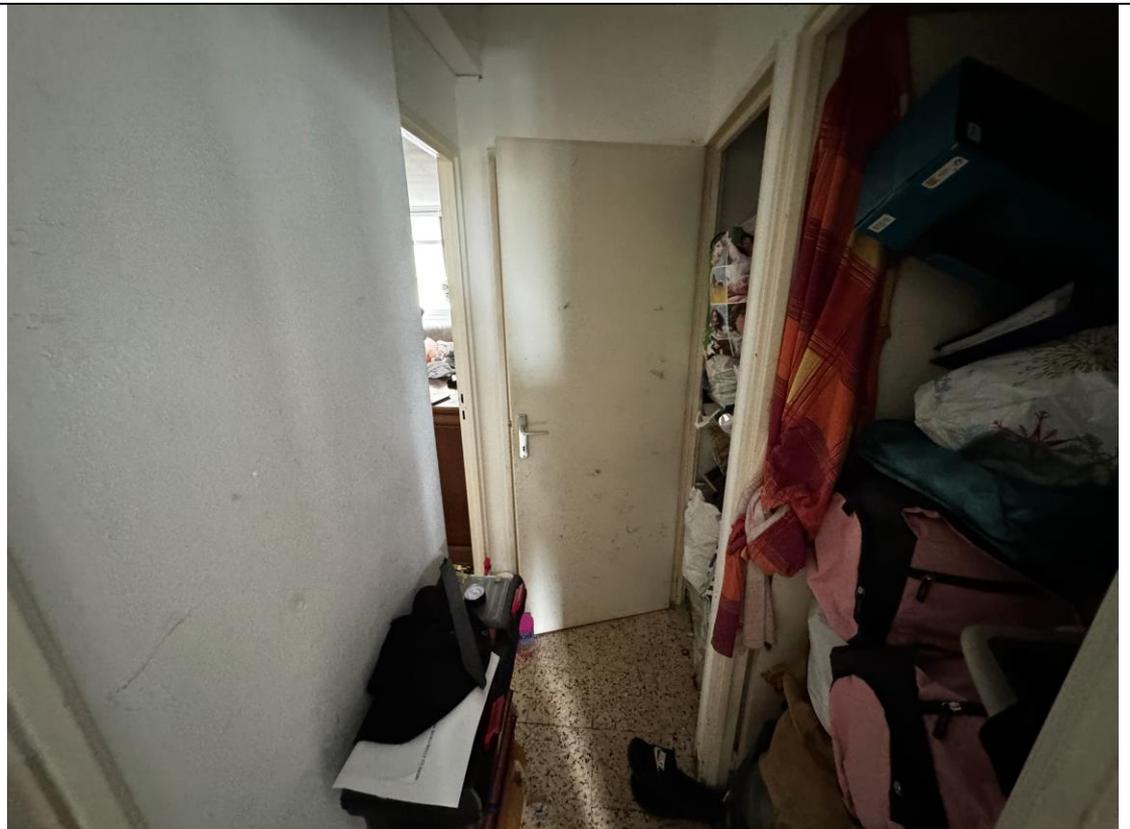
## DEGAGEMENT 1

Sol : carrelage vétuste mais à l'état d'usage

Plinthes faïencées sur les murs vétustes mais à l'état d'usage.

Murs : revêtement peinture vétuste mais à l'état d'usage.

Plafond : badigeon vétuste mais à l'état d'usage.

- deux placards encombrés fermés par des portes

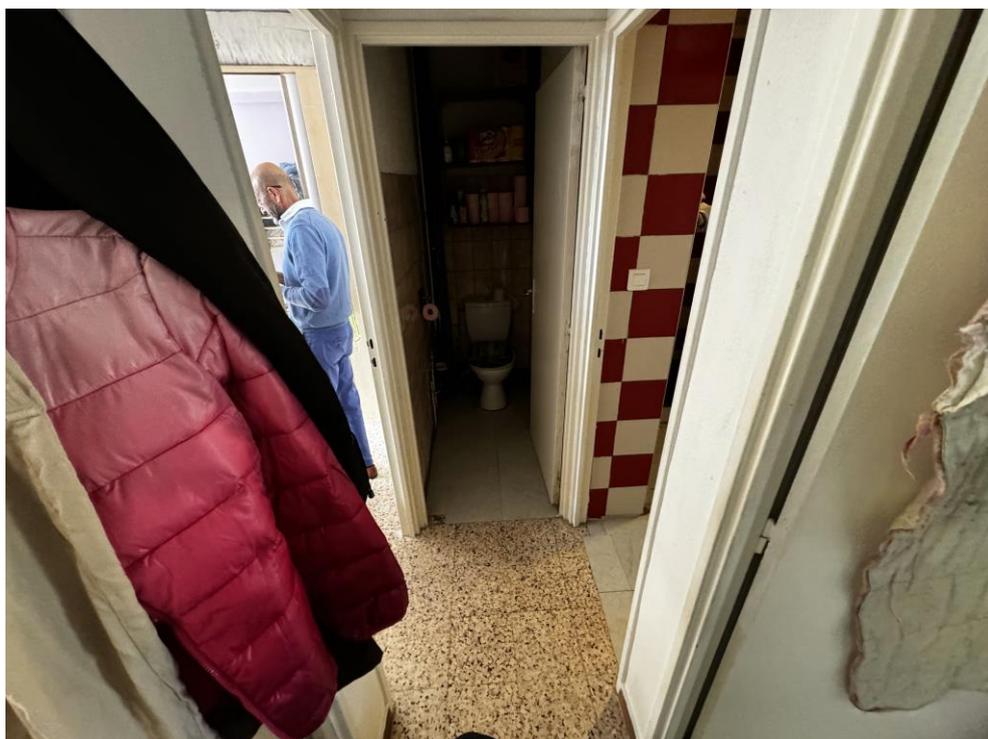
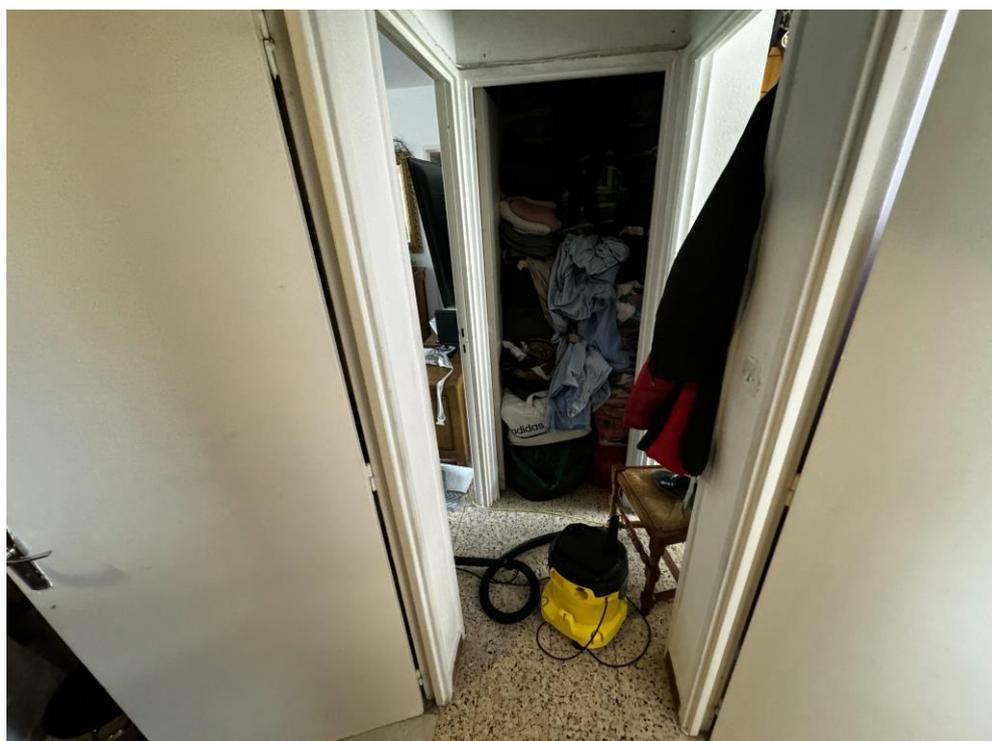
## DEGAGEMENT 2

Sol : carrelage vétuste mais à l'état d'usage

Plinthes faïencées sur les murs vétustes mais à l'état d'usage.

Murs : revêtement peinture vétuste mais à l'état d'usage.

Plafond : badigeon vétuste mais à l'état d'usage.

- un placard fermé par une porte

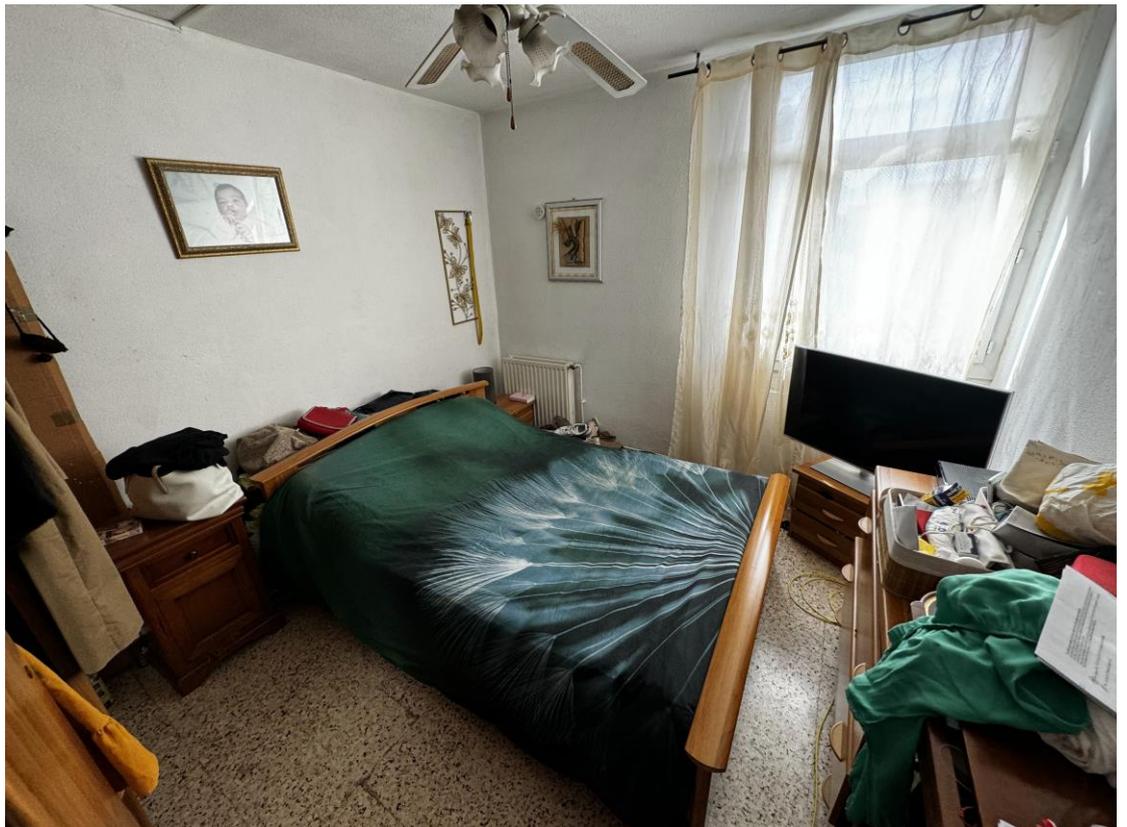
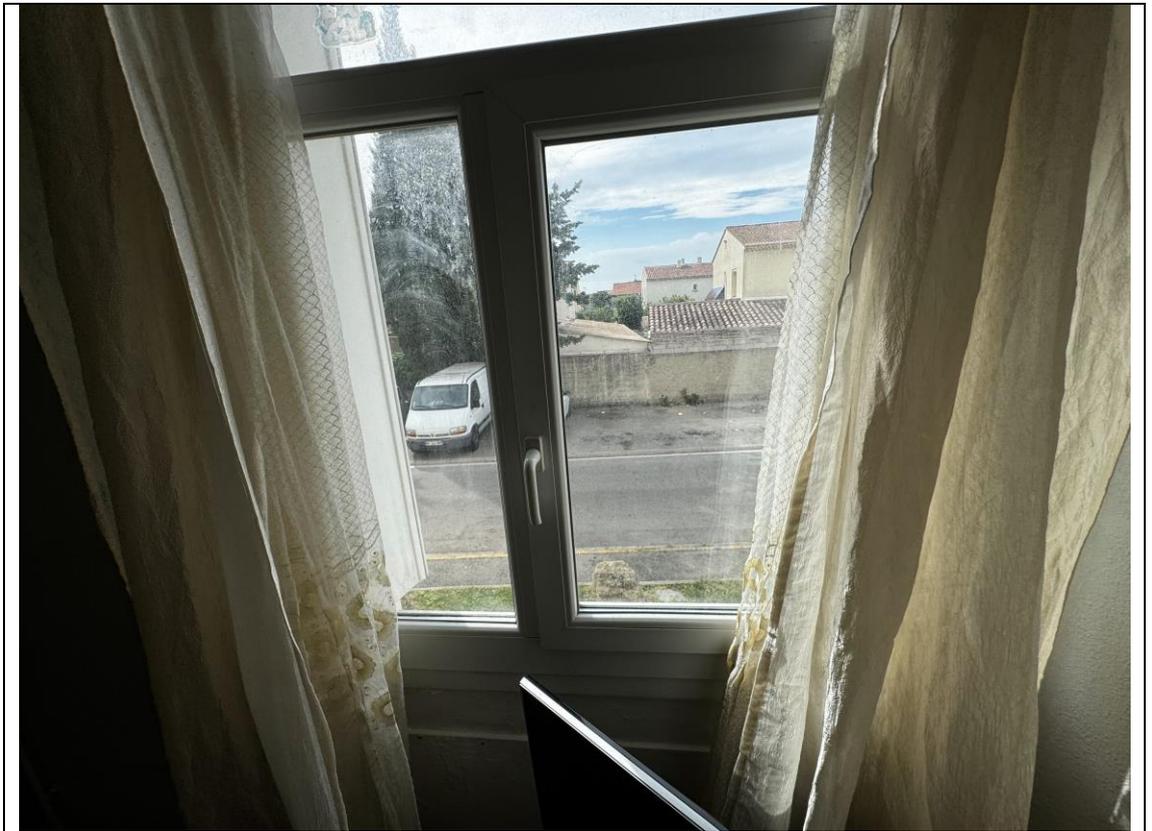
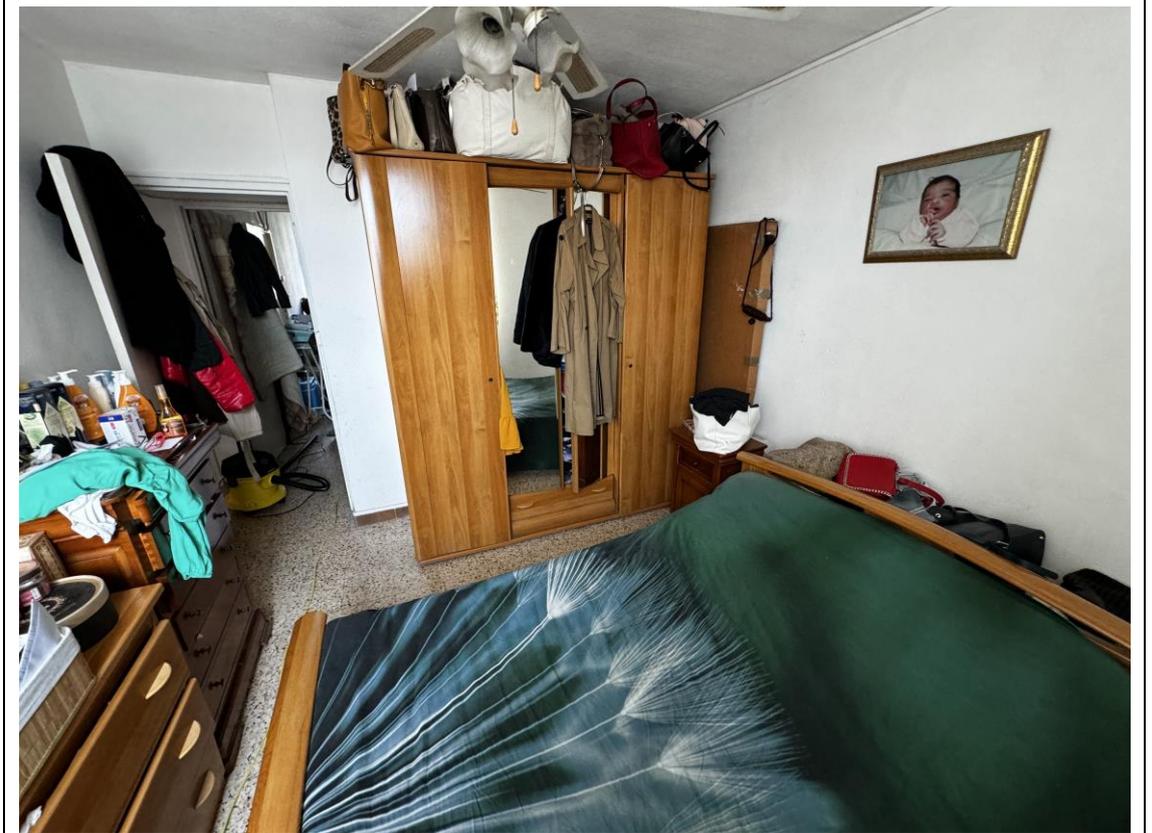
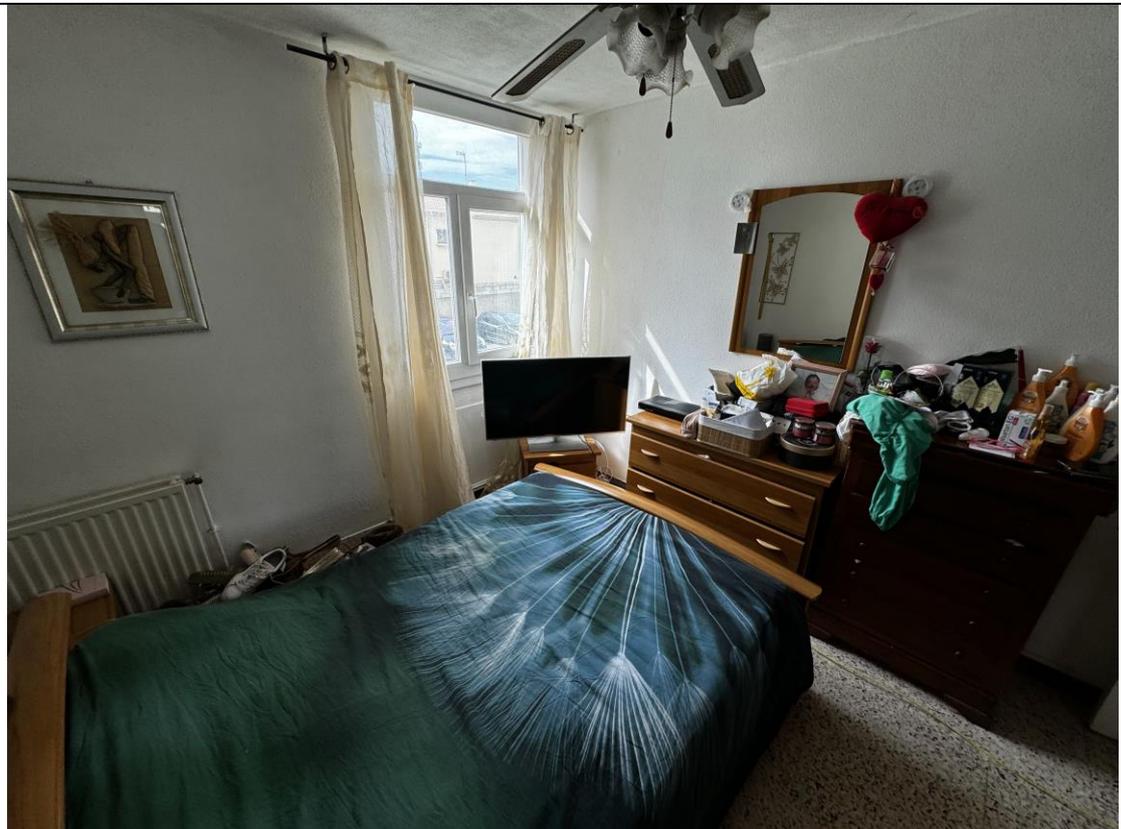
## CHAMBRE 2

Sol : carrelage vétuste mais à l'état d'usage

- un radiateur collectif fixation murale.
