**PROCES VERBAL DESCRIPTIF PORTANT SUR L'IMMEUBLE DE  
Monsieur ANSELMO Fabrice  
Madame M'FOULA Marie-Yves, épouse ANSELMO**

**LE MERCREDI DIX HUIT SEPTEMBRE DEUX MILLE VINGT-QUATRE**

**Rue Henri Barrelet, et plus précisément RUE DES MARTYRS DU VERCORS, RESIDENCE Parc Saint Louis, Bâtiment E-F, à 13700 MARIIGNANE**

**LOT N° 61:**  
**APPARTEMENT SITUÉ AU REZ-DE-CHAUSSEE CÔTE SUD**

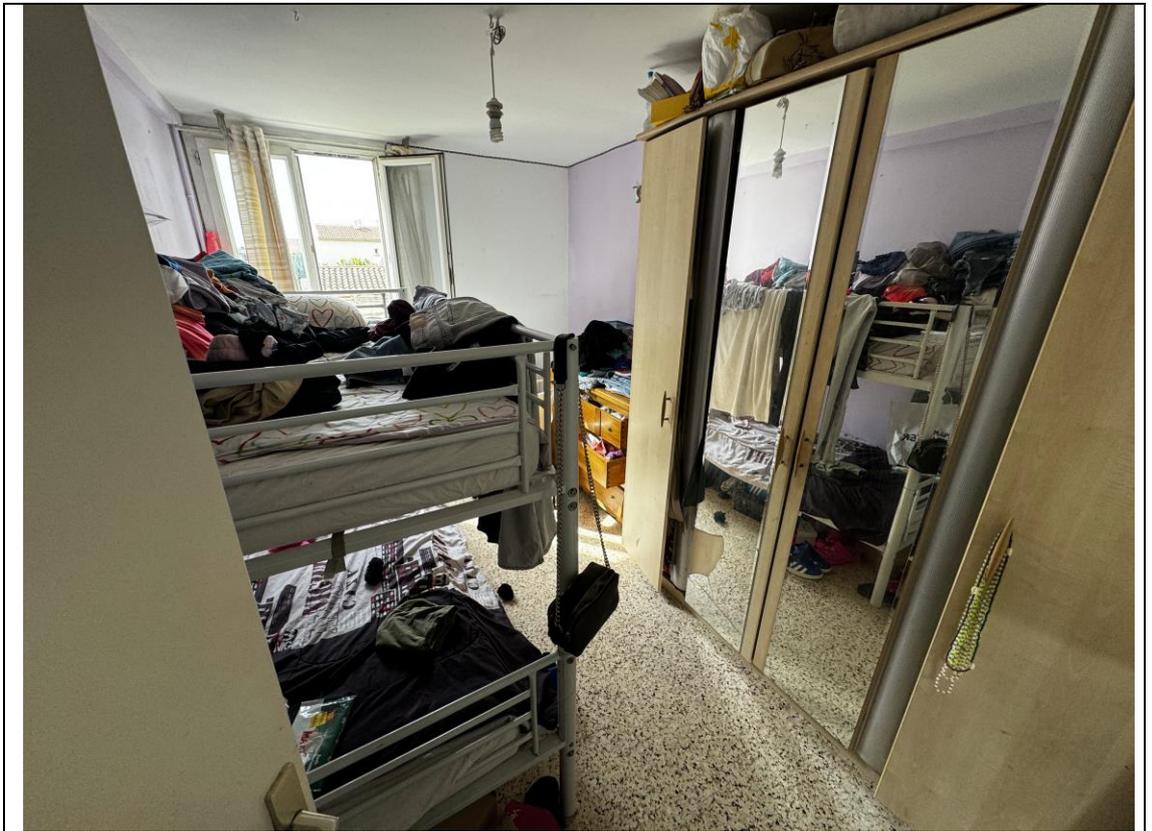
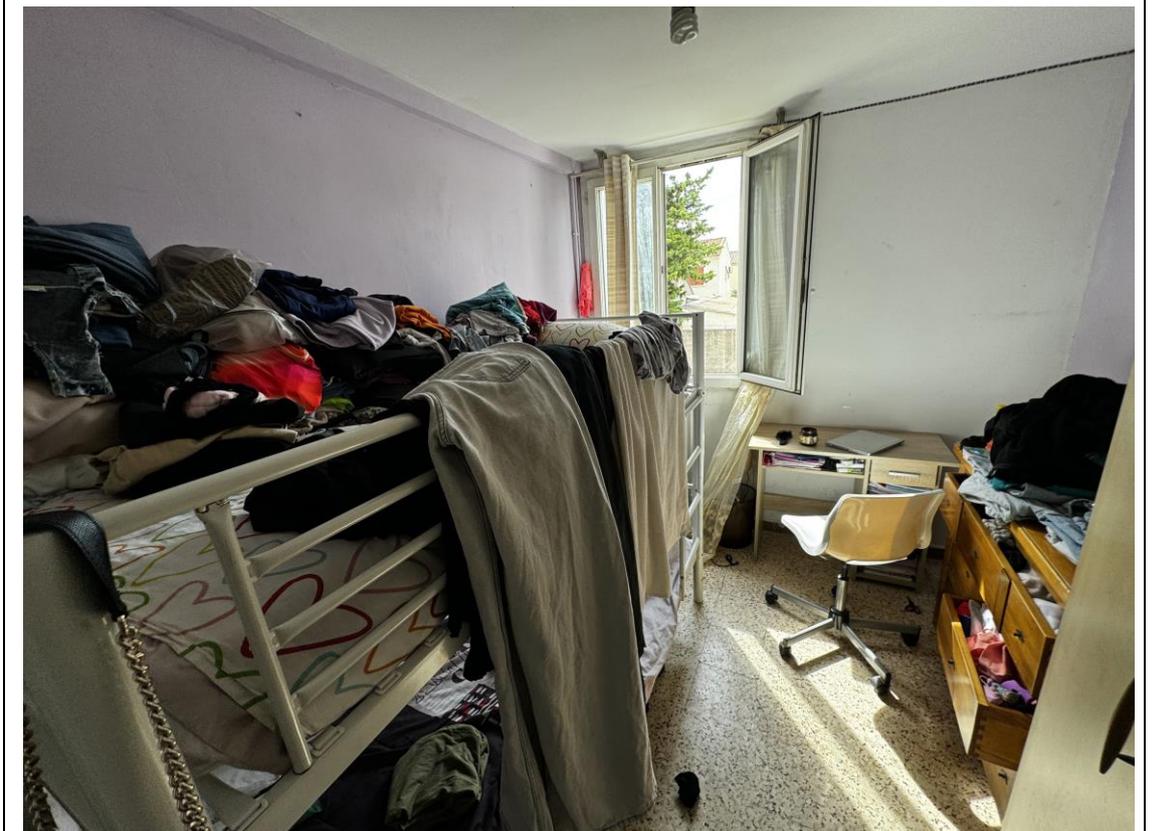
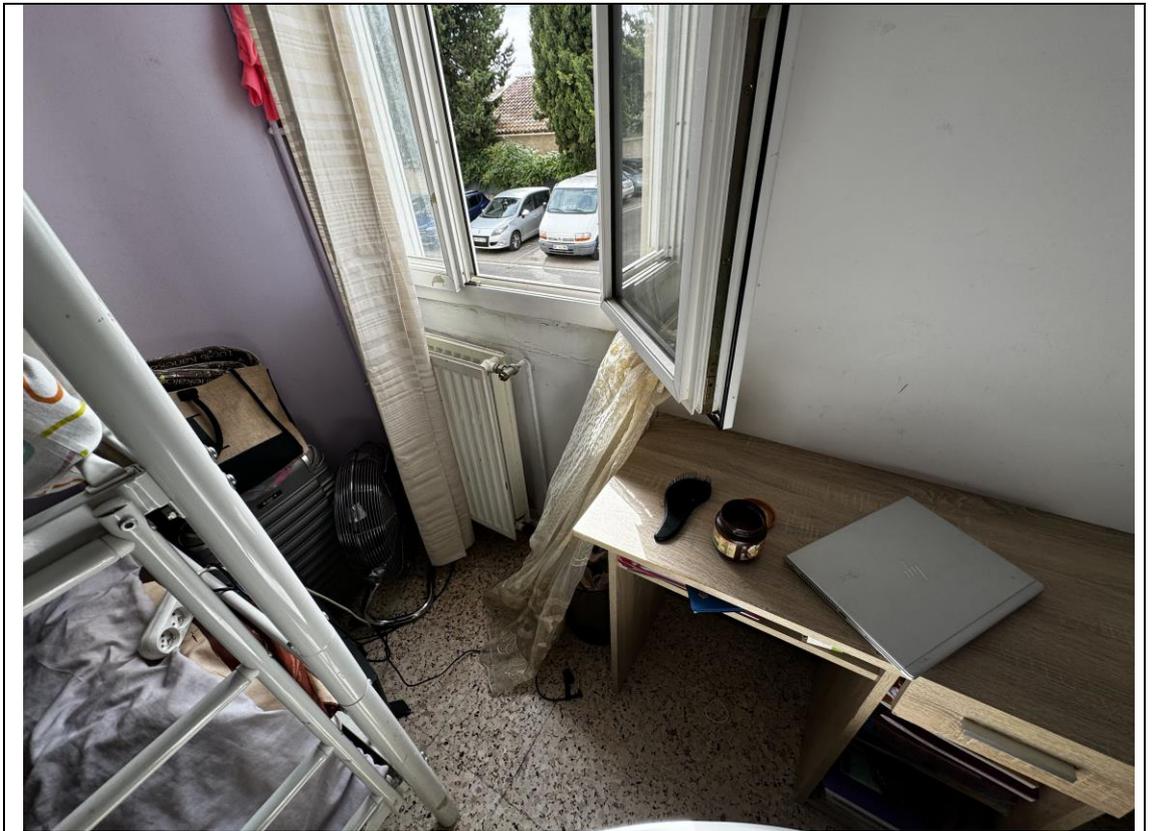
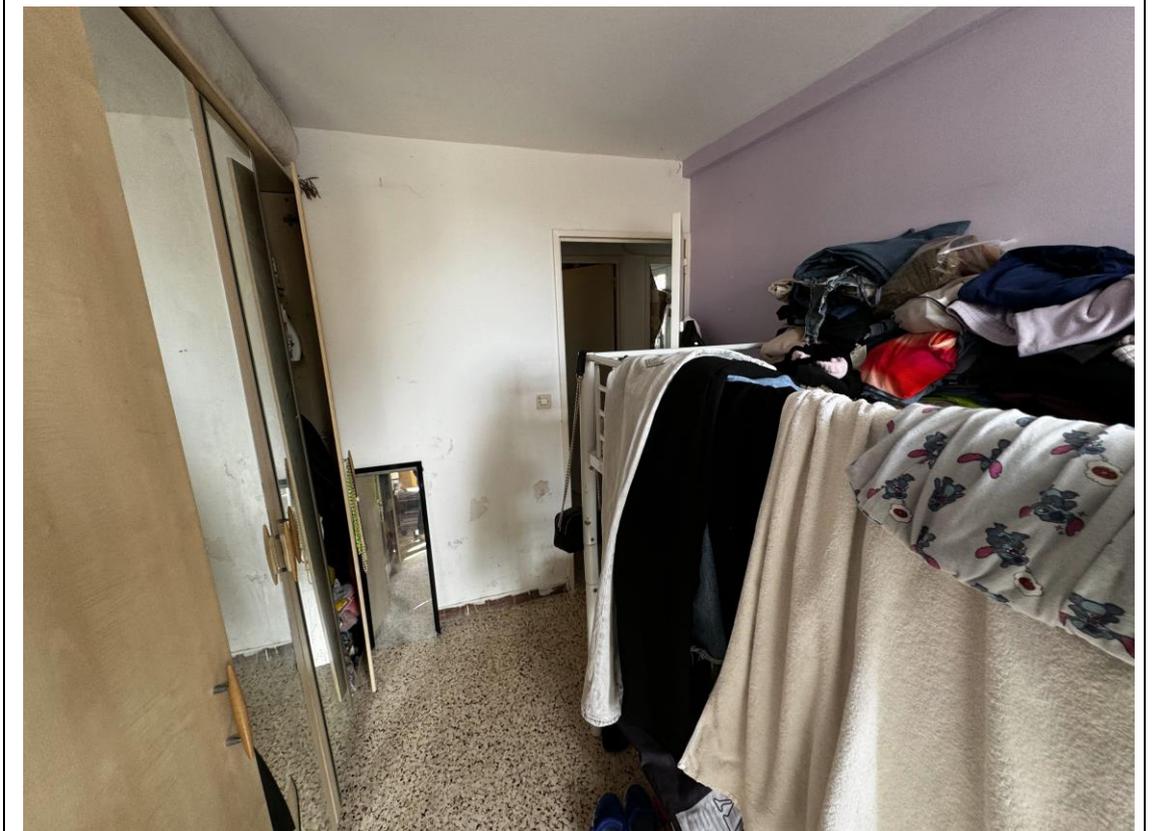
### CHAMBRE 3

- un radiateur collectif fixation murale.
